4466 Ormalingen, Überarbeitung Grundwasserschutzzonen Thalquellen

Hydrogeologischer Bericht zum Markierversuch Thalquellen (66.1.A-66.5.A)

Auftraggeber	Einwohnergemeinde Ormalingen, Hauptstrasse 65, 4466 Ormalingen	
Planer	GRG Ingenieure AG, Kletenweg 31, 4460 Gelterkinden	
Bericht Nr. PNP	479783.0001	(Version: 2.0)
Datum	04.08.2025	
Verfasser /-in	Isabel Haas, Lea Bieler

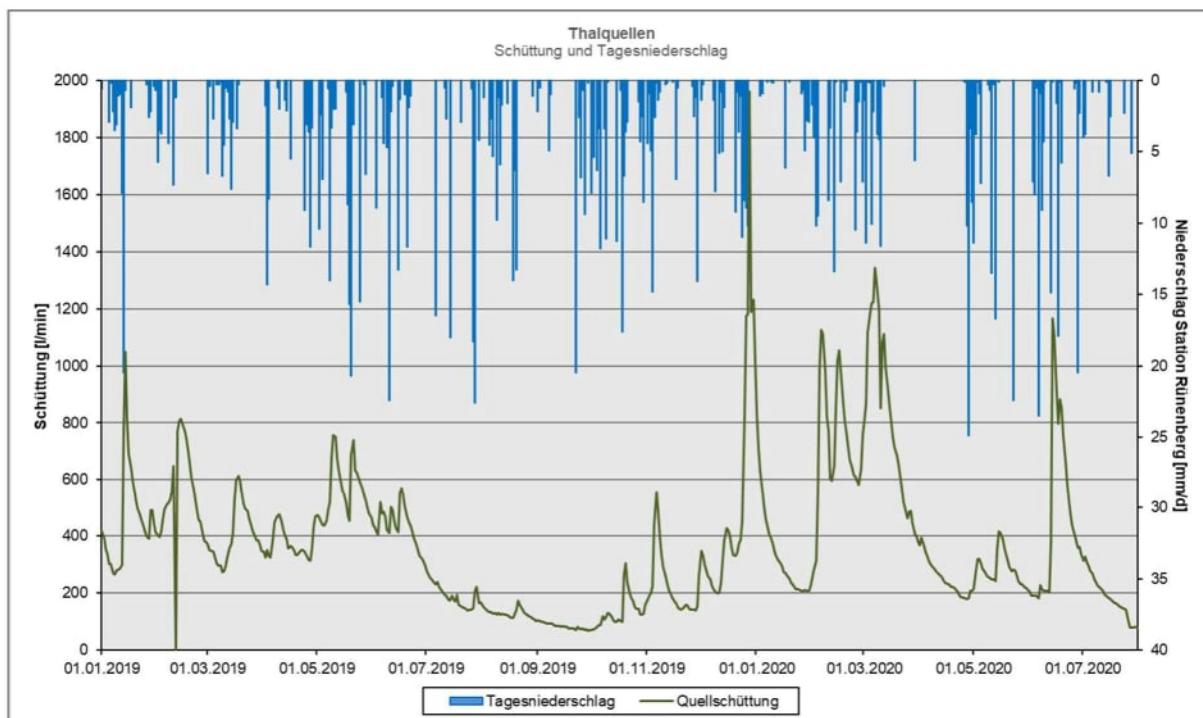
Die Quellschüttung der Thalquellen und die Tagesniederschläge bei der Station Rünenberg im Zeitraum 01.01.2019 bis 31.07.2020 sind in der Abbildung 1 dargestellt. Die Thalquellen haben zusammen eine durchschnittliche Quellschüttung von ca. 348 l/min. Die Quellschüttung im betrachteten Zeitraum variiert jedoch stark mit einer maximalen Schüttung von ca. 1962 l/min und einer minimalen von nur gerade 1 l/min. Zurzeit gibt es keine getrennten, kontinuierlichen Schüttungsaufzeichnungen für die einzelnen Quellen. Laut Aussage des ehemaligen Brunnenmeisters Herr Fleury sind insbesondere die Quellen 1, 4 & 5 (66.5.A, 66.1-2.A) besonders ergiebig. Die Quellen 2 & 3 (66.3-4.A) sind dagegen wenig ergiebig. Vor allem in Trockenzeiten fliesst hier kaum Wasser.

Abbildung 1: Quellschüttung Thalquellen 1-5 (gemessen in Messkammer Thal) und Tagesniederschlag bei der Station Rünenberg.

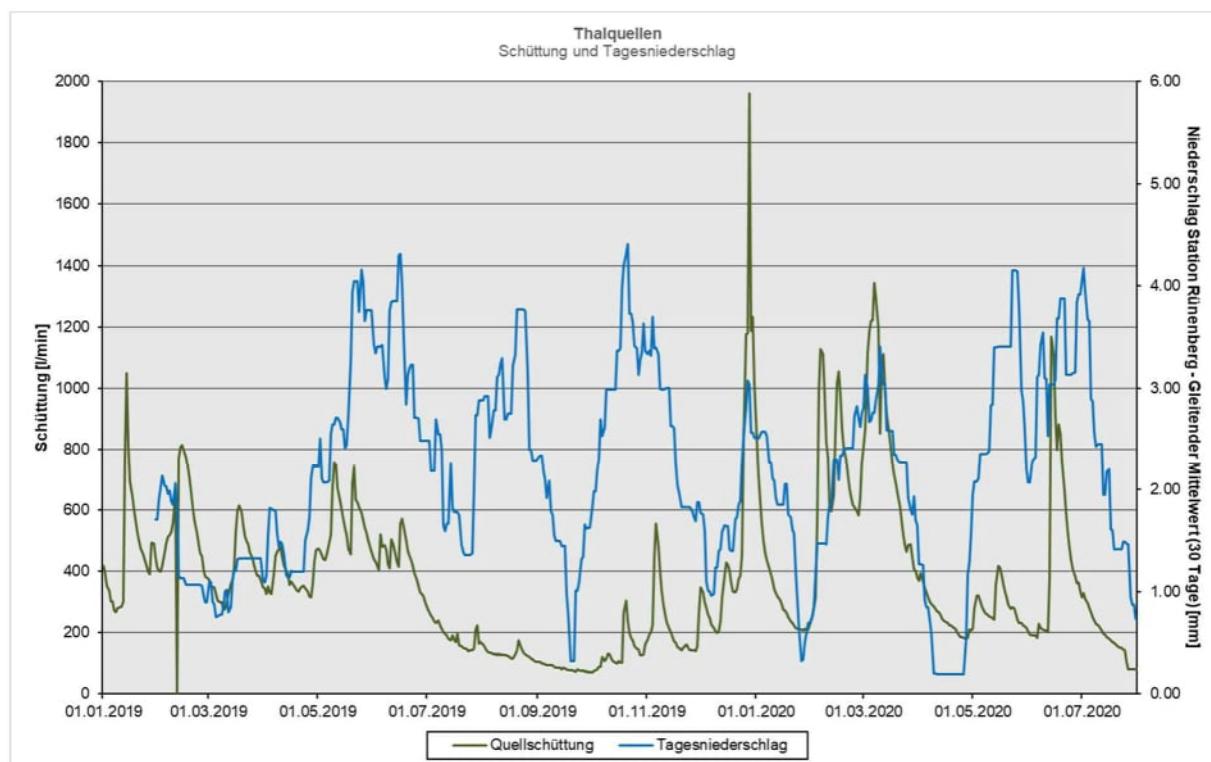
Um die Abhängigkeit der Quellschüttung vom Niederschlag besser sichtbar zu machen, wurde der 30-Tage gleitende Mittelwert des Niederschlags berechnet (Abbildung 2). Hier zeigt sich, dass Quellschüttung während der Wintermonate sehr stark vom Niederschlag abhängig ist und relativ unmittelbar reagiert (Reaktionszeit von 1-2 Tagen). Während der Sommermonate reagiert die Quellschüttung nur sehr schwach auf intensive Regenereignisse. Wir gehen davon aus, dass es sich bei diesen Starkniederschlägen um lokale Ereignisse handelt und zudem ein grösserer Anteil des Niederschlags verdunstet, so dass nur ein kleiner Anteil versickert.

Der schnelle Abfluss dominiert in den Thalquellen. Dies gilt als Hinweis darauf, dass der versickerte Niederschlag nur kurz im Untergrund verweilt.

Abbildung 2: Quellschüttung Thalquellen 1-5 und 30-Tage gleitender Mittelwert des Niederschlags der Station Rünenberg.

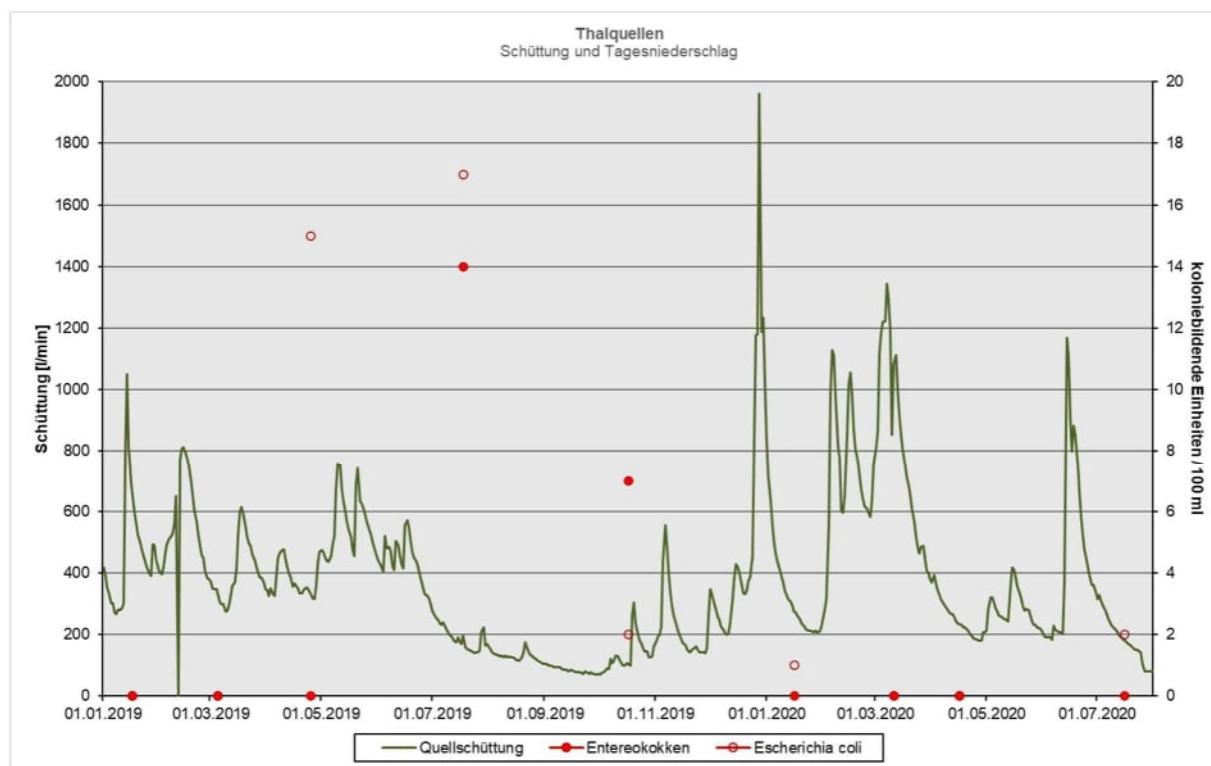
In Abbildung 3 sind die Resultate der bakteriologischen Untersuchungen vom 01.01.2019 bis zum 31.07.2020 dargestellt. Ein klarer Zusammenhang zwischen Quellschüttung und Wasserqualität kann nicht nachgewiesen werden.

Abbildung 3: Quellschüttung und bakteriologische Untersuchungen

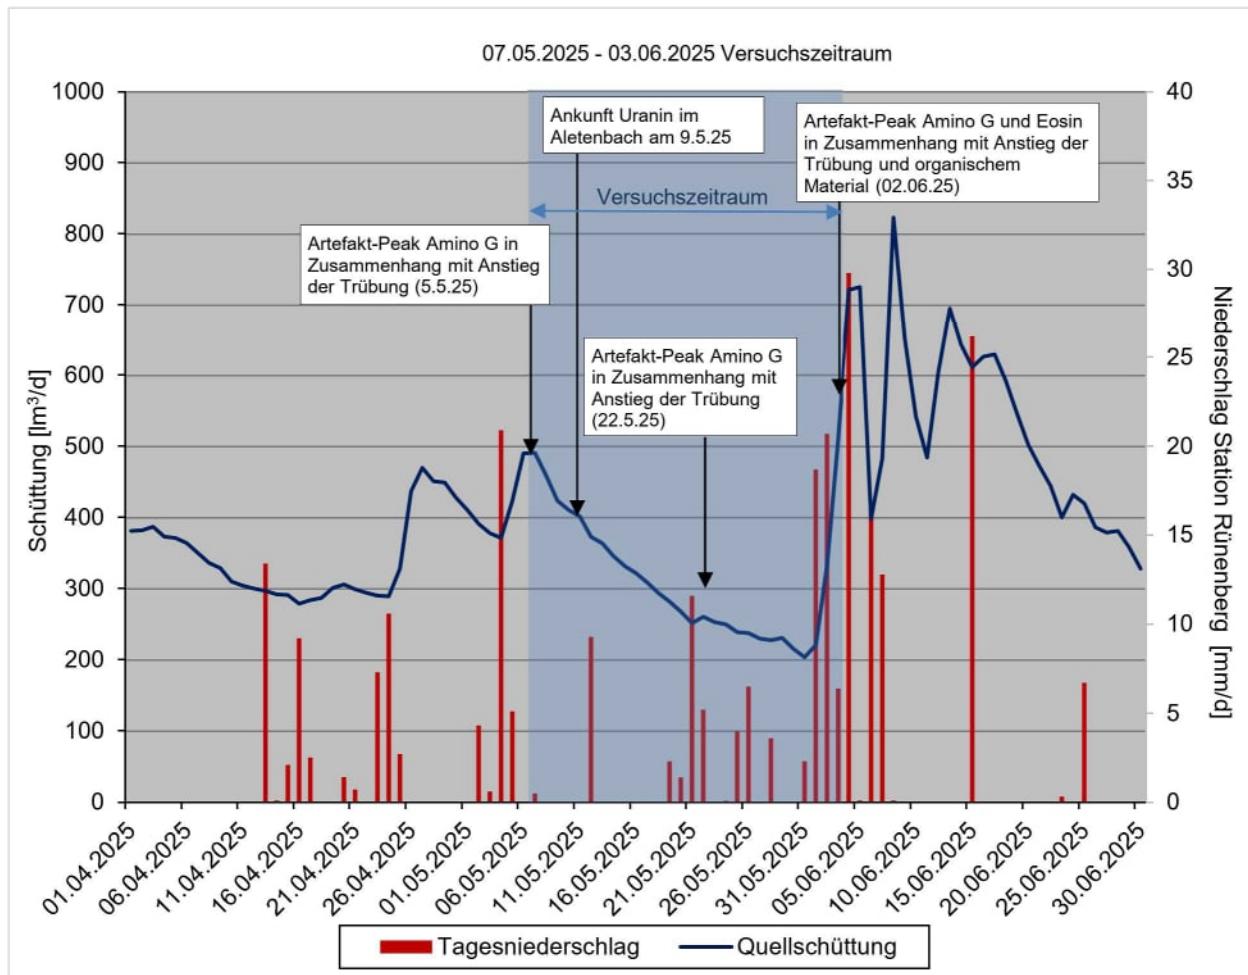
Abbildung 4: Quellschüttung Thalquellen (Zentral Brunnstube) und Tagesniederschlag Station Rünenberg während des Versuchszeitraums

Die Thalquellen zeigen meist eine sehr schnelle Reaktion auf Niederschlagsereignisse, das heißt auch die Fließzeit von allfälligen Eingabestandorten zu den Quellen ist vermutlich kurz.

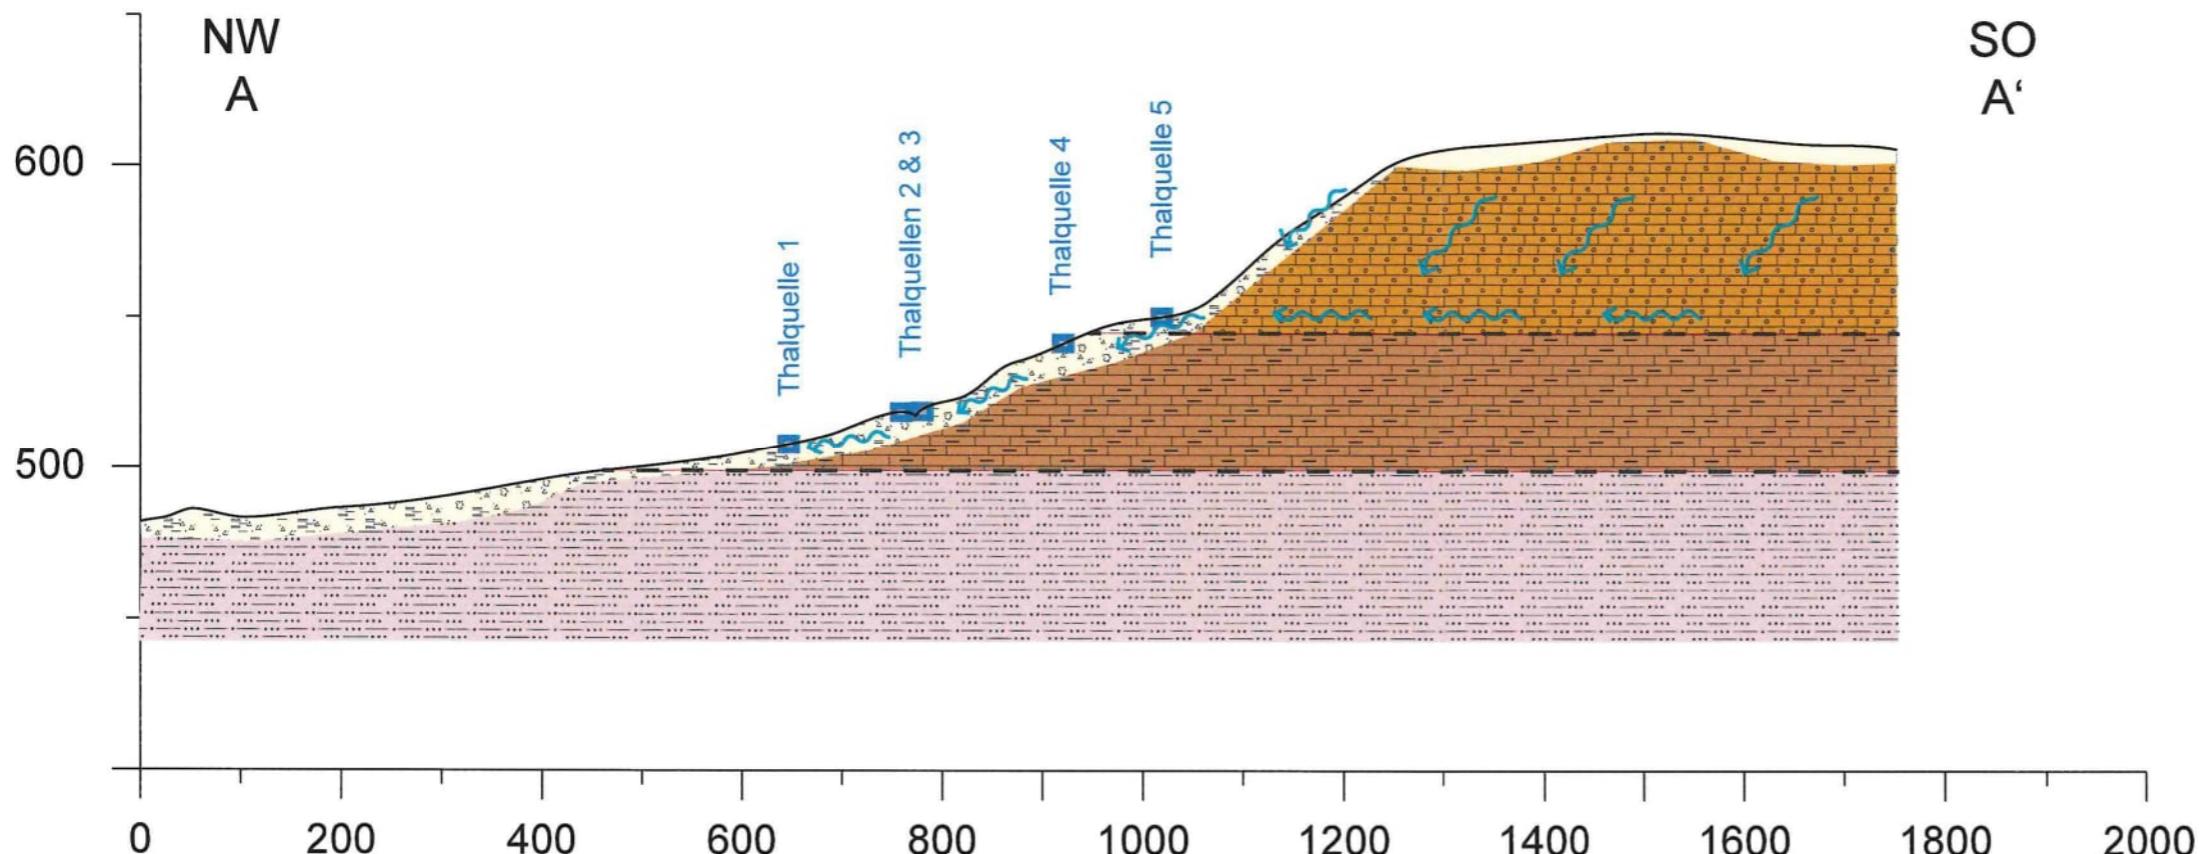
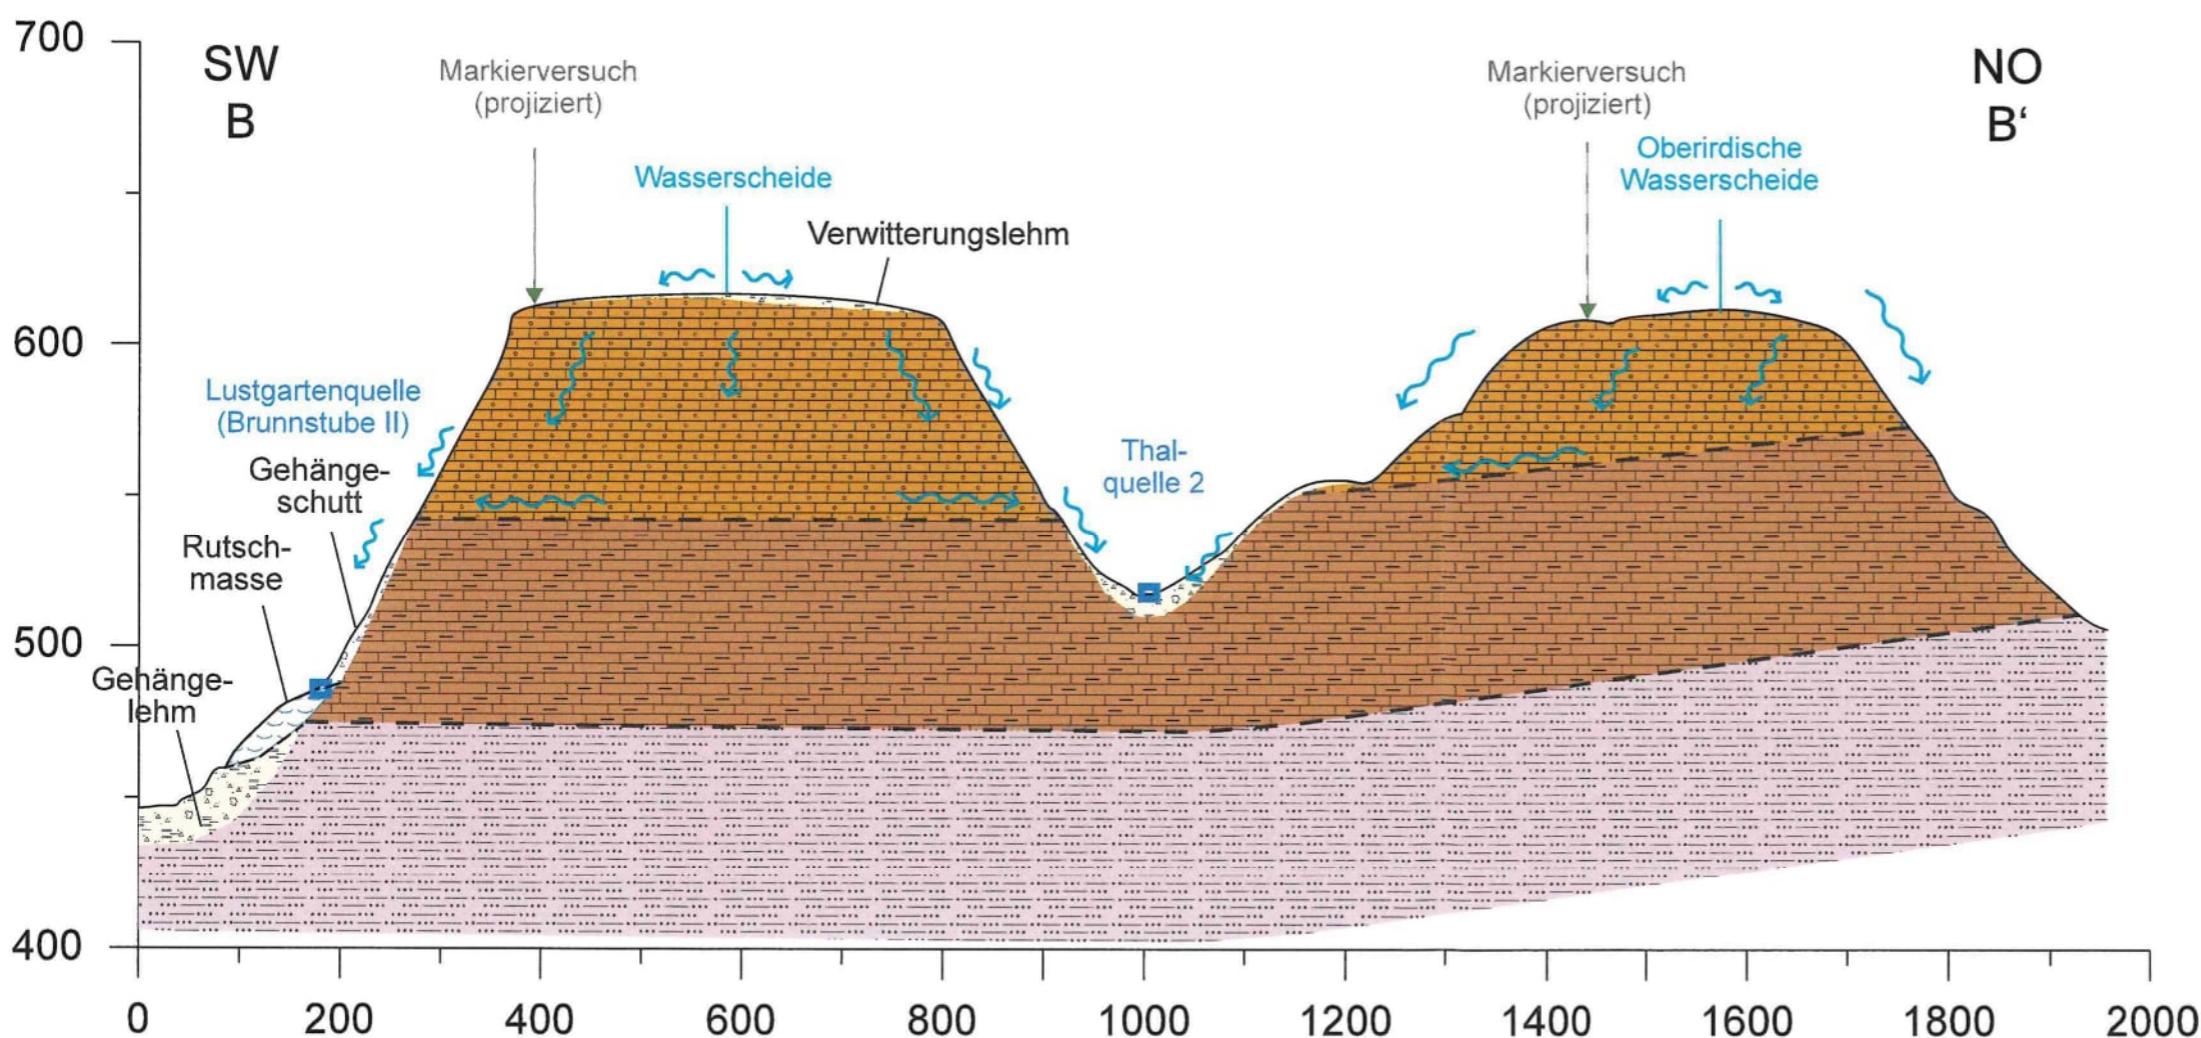
Hydrogeologische Profile A-A' und B-B', Mst. 1:7'500 / 1:2'500

Legende	Beilage 3
Geologie (GA 25)	
Rutschmasse	
Hangschutt / rezente Alluvionen	
Gehängeschutt / Gehängelehm	
Hauptrogenstein	
Passwang-Formation	
Opalinuston

Aufgrund der bisherigen Markierversuchen sowie den geologischen Daten gehen wir davon aus, dass das Niederschlagswasser im anstehenden Hauptrogenstein auf dem Wenslinger Plateau versickert und entlang von Kluftsystemen und Karsthohlräumen abfließt. An der Grenze zur wasserundurchlässigen Passwang-Formation wird das Wasser gestaut und tritt ca. 30-40 m oberhalb der Thalquellen in den Gehängeschutt über (vgl. Beilage 3).

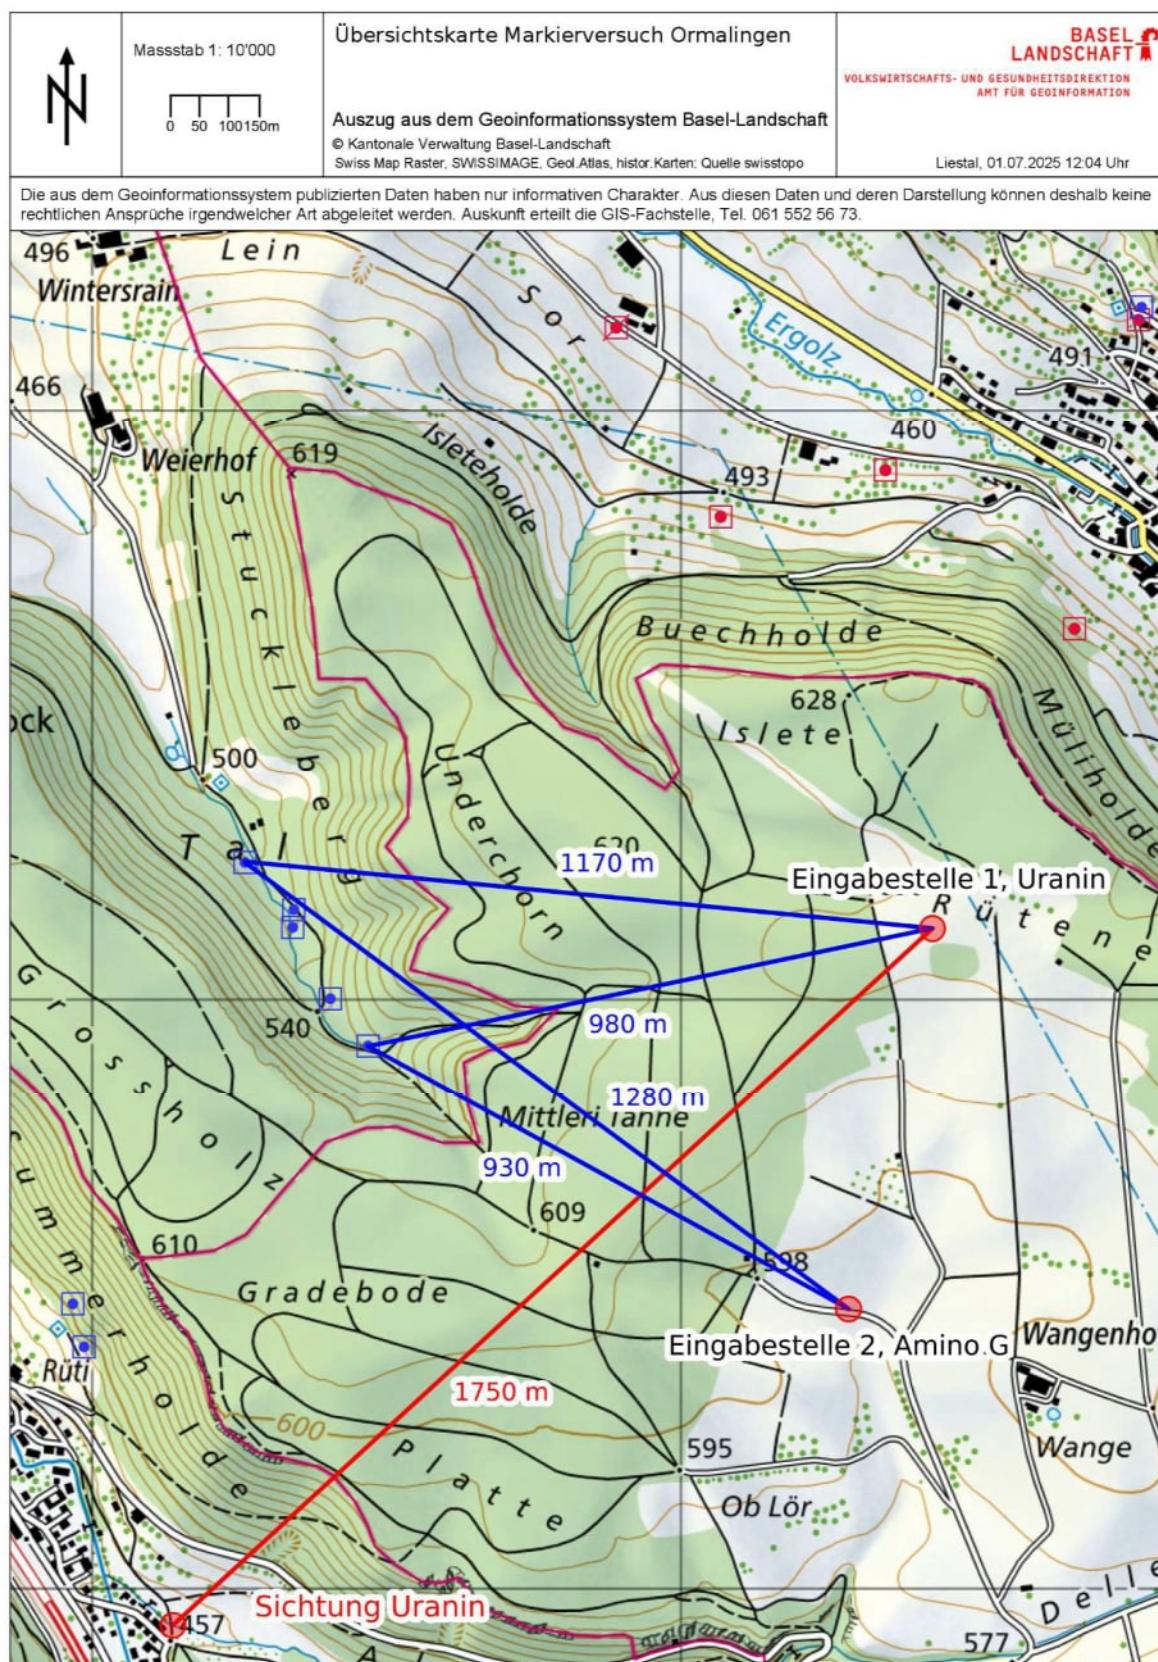
Abbildung 1 Situationsplan der Eingabestandorte

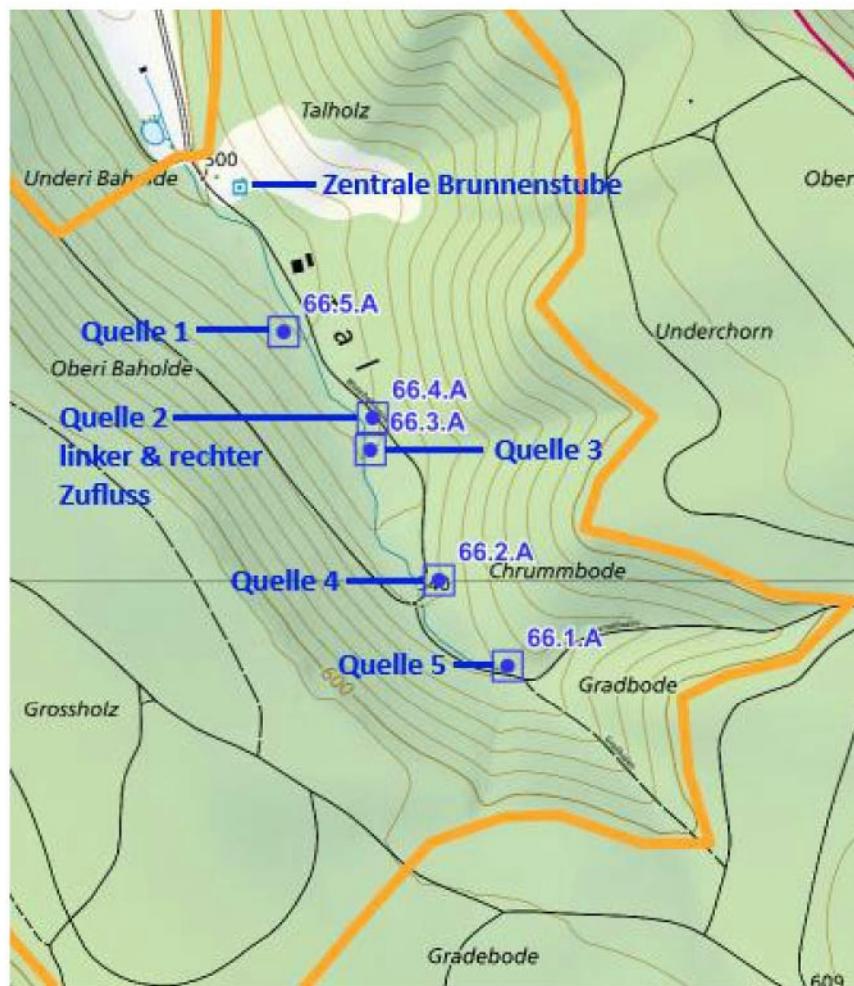
Es wurden für den Markierversuch insgesamt 7 Standorte mit Fluorometern überwacht.

Standort
Zentrale Brunnenstube
Quelle 1 (Kat-Nr. 66.5.A)
Quelle 2 (Kat-Nr. 66.4.A) linker Zufluss
Quelle 2 (Kat-Nr. 66.4.A) rechter Zufluss
Quelle 3 (Kat-Nr. 66.3.A)
Quelle 4 (Kat-Nr. 66.2.A)
Quelle 5 (Kat-Nr. 66.1.A)

Abbildung 2 Übersichtskarte der Messstandorte

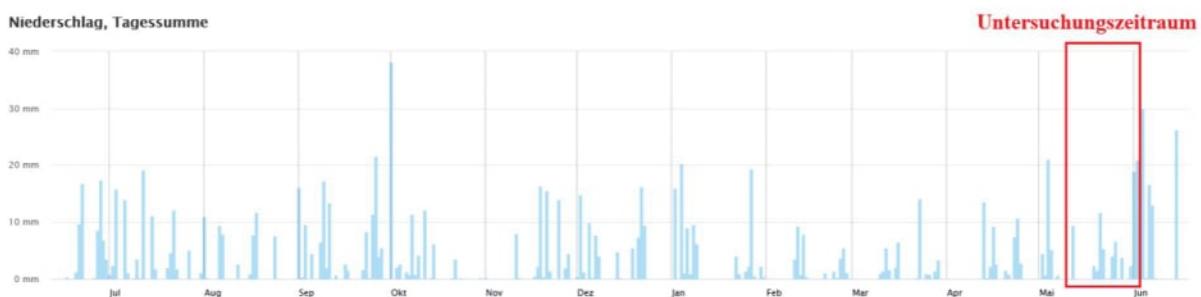
Die meteorologische Bodenmessstation Rünenberg befindet sich 2.5 km entfernt von dem Untersuchungsgebiet. Vor und während des Markierversuchs wurde dort etwas weniger Niederschlag verzeichnet als im langjährigen Mittel.

Tabelle 1 Niederschlagsdaten der meteorologischen Bodenmessstation Rünenberg vom 16.06.2024 bis 15.06.2025 (Quelle: Meteo Schweiz (Tageswerte). Der rot markierte Rahmen zeigt den Niederschlag während des Markierversuchs.

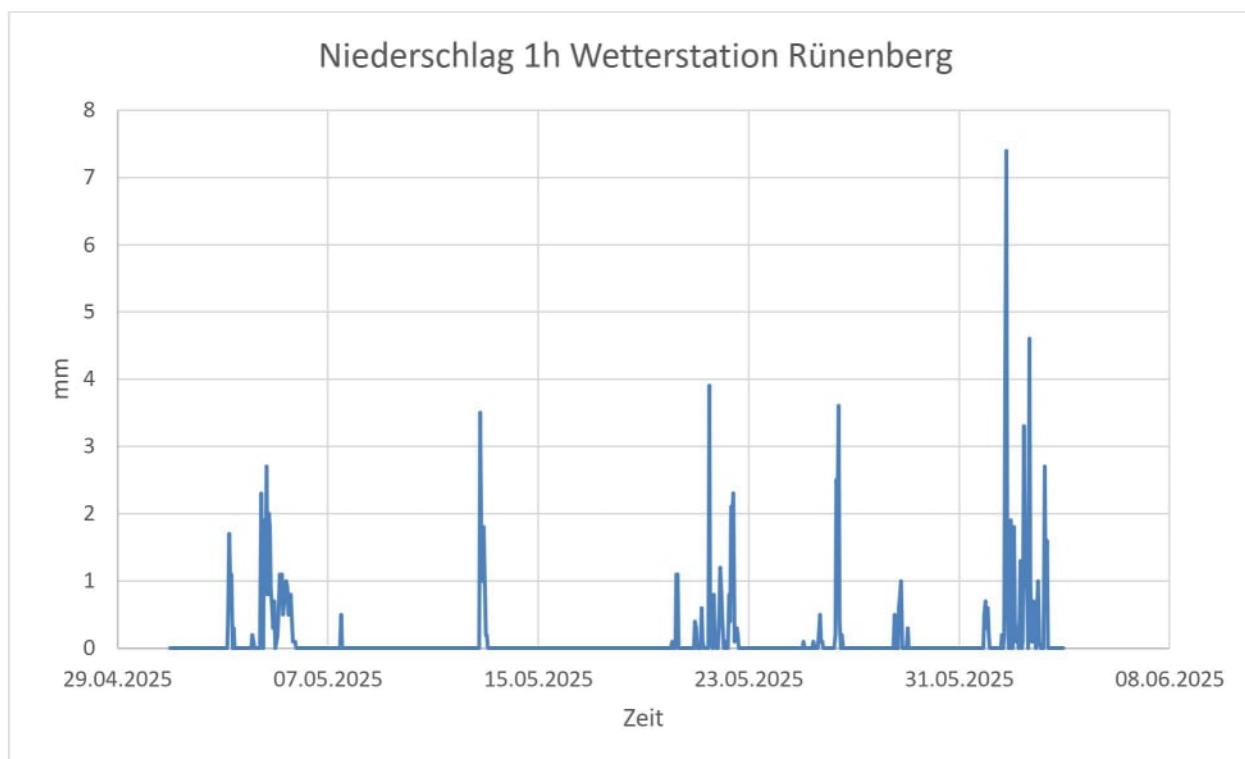
Tabelle 2 Niederschlagswerte (1h) der meteorologischen Bodenmessstation Rünenberg (Quelle: MeteoSchweiz (Stundenwerte), SLF, Kantone, MeteoGroup. Bezug über www.gin.admin.ch, 01.07.2025)

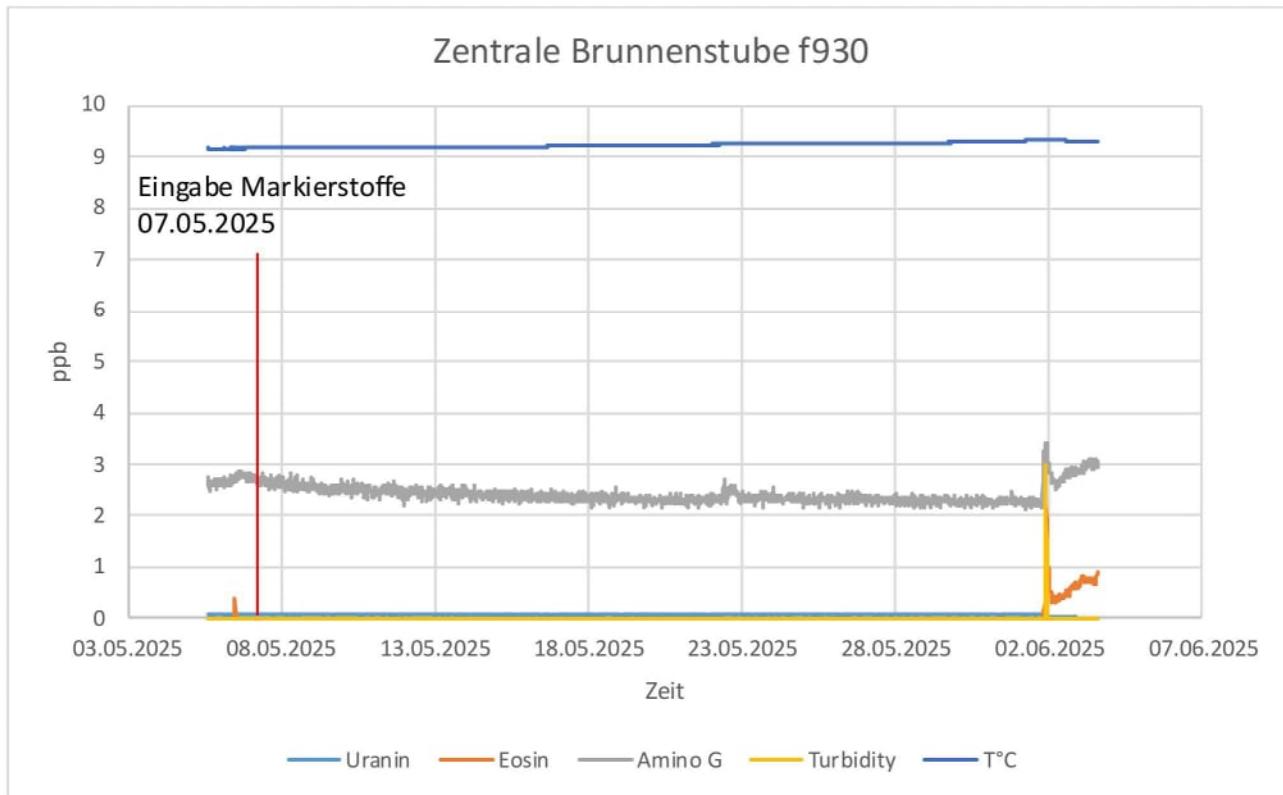
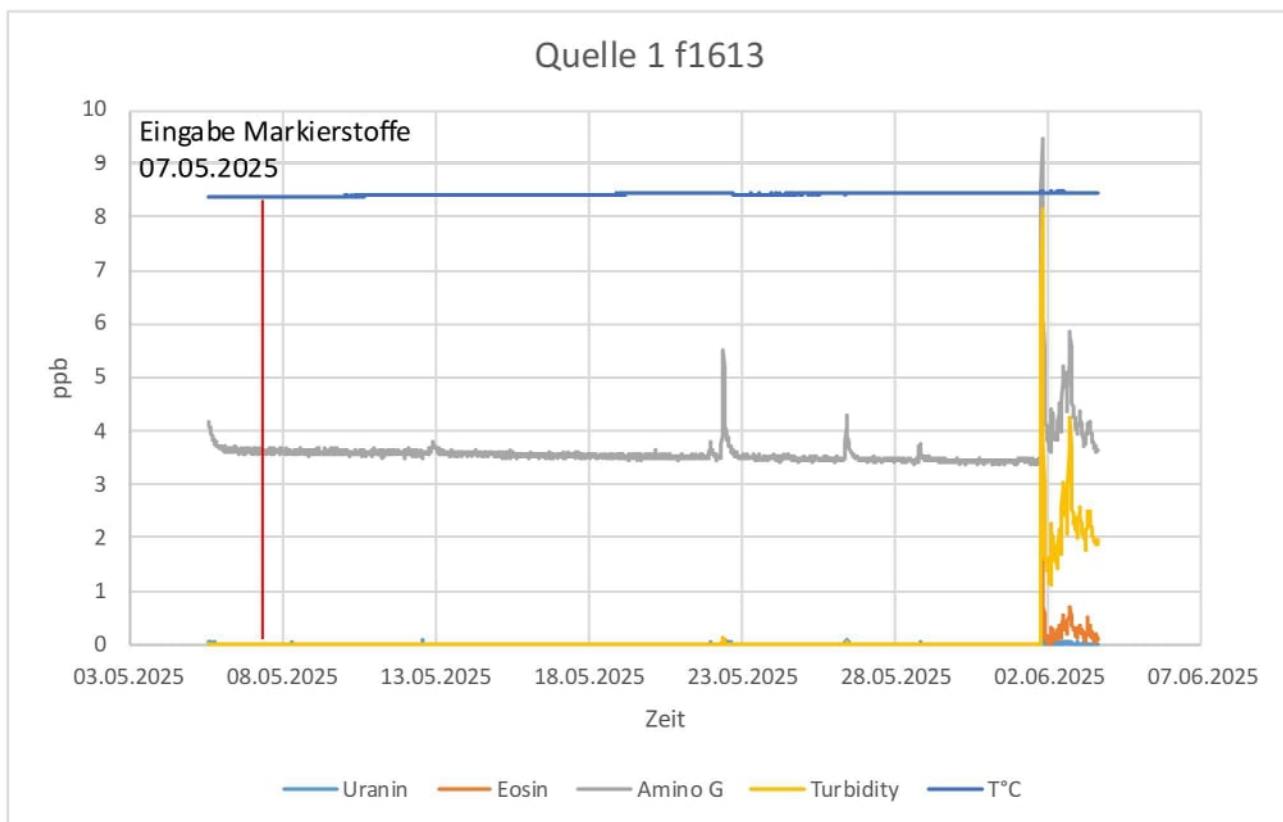
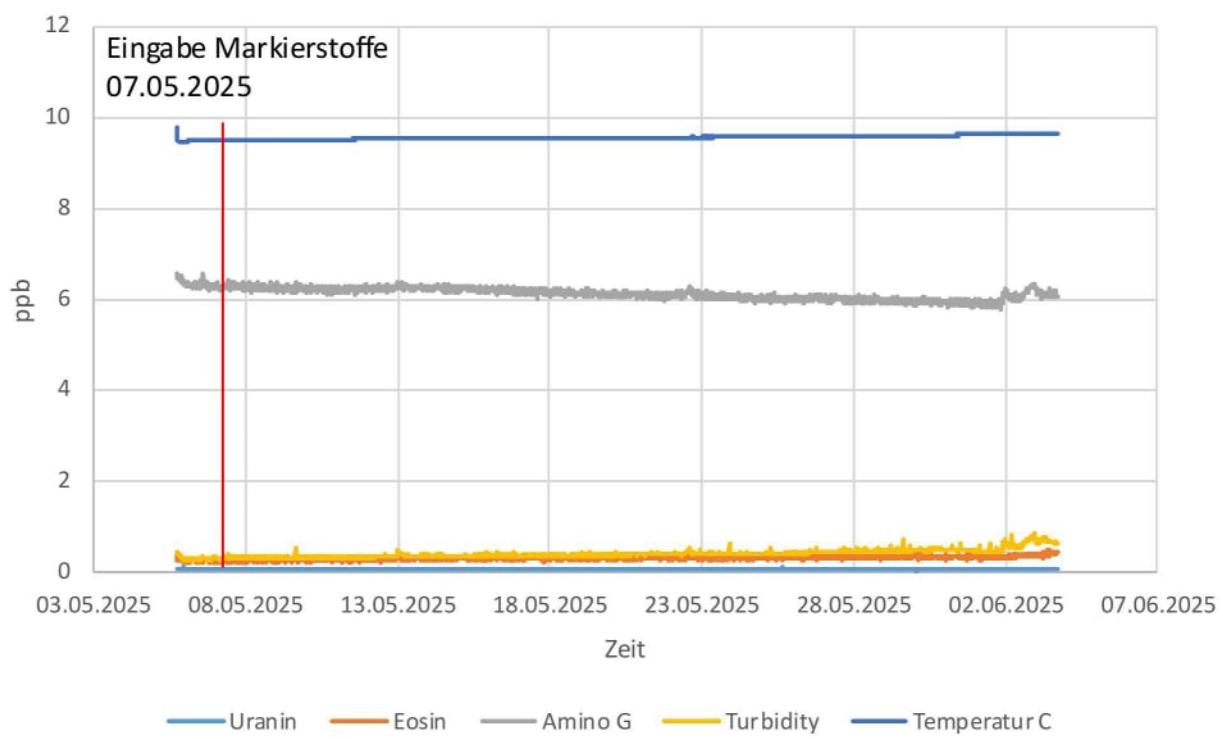
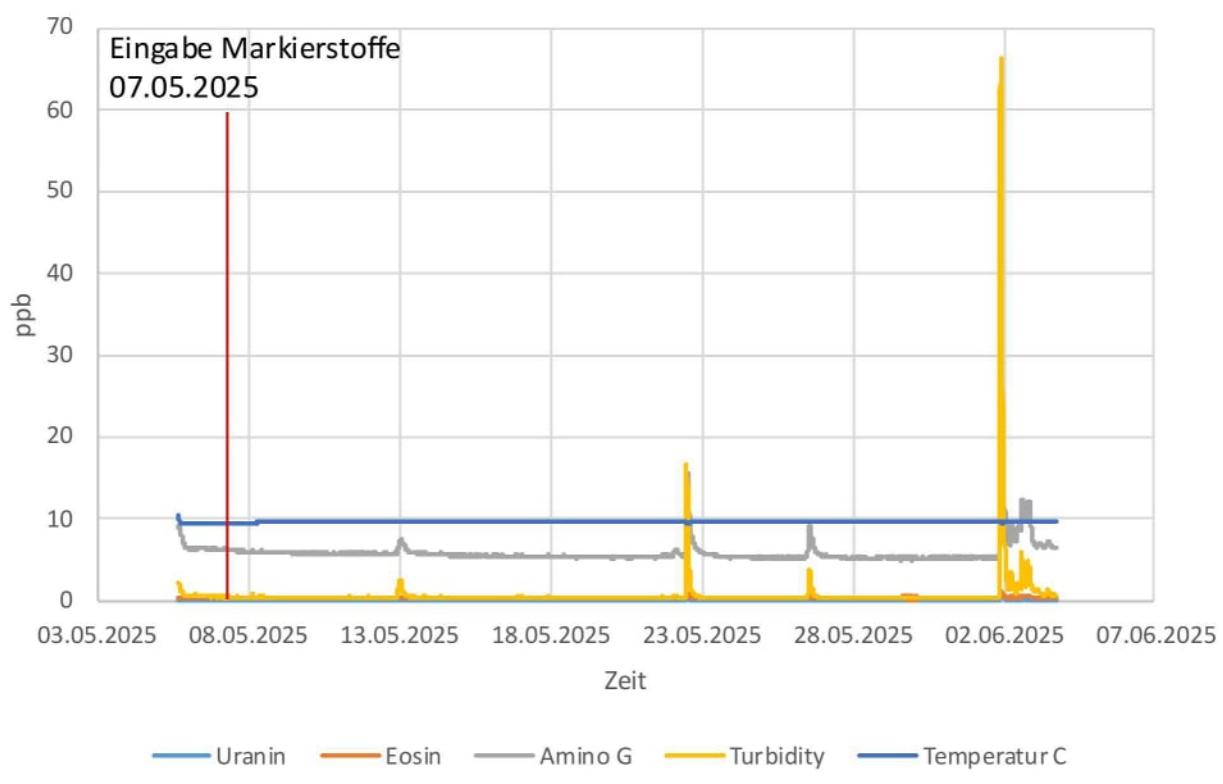
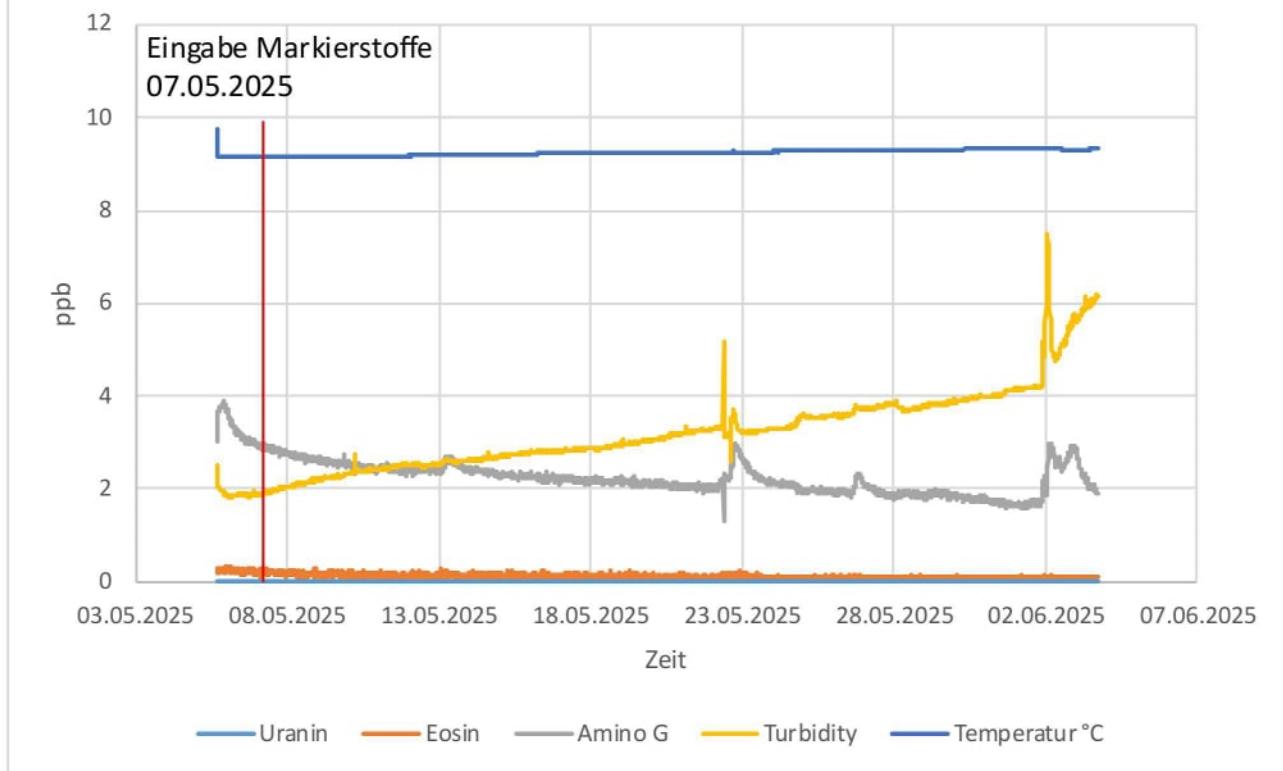
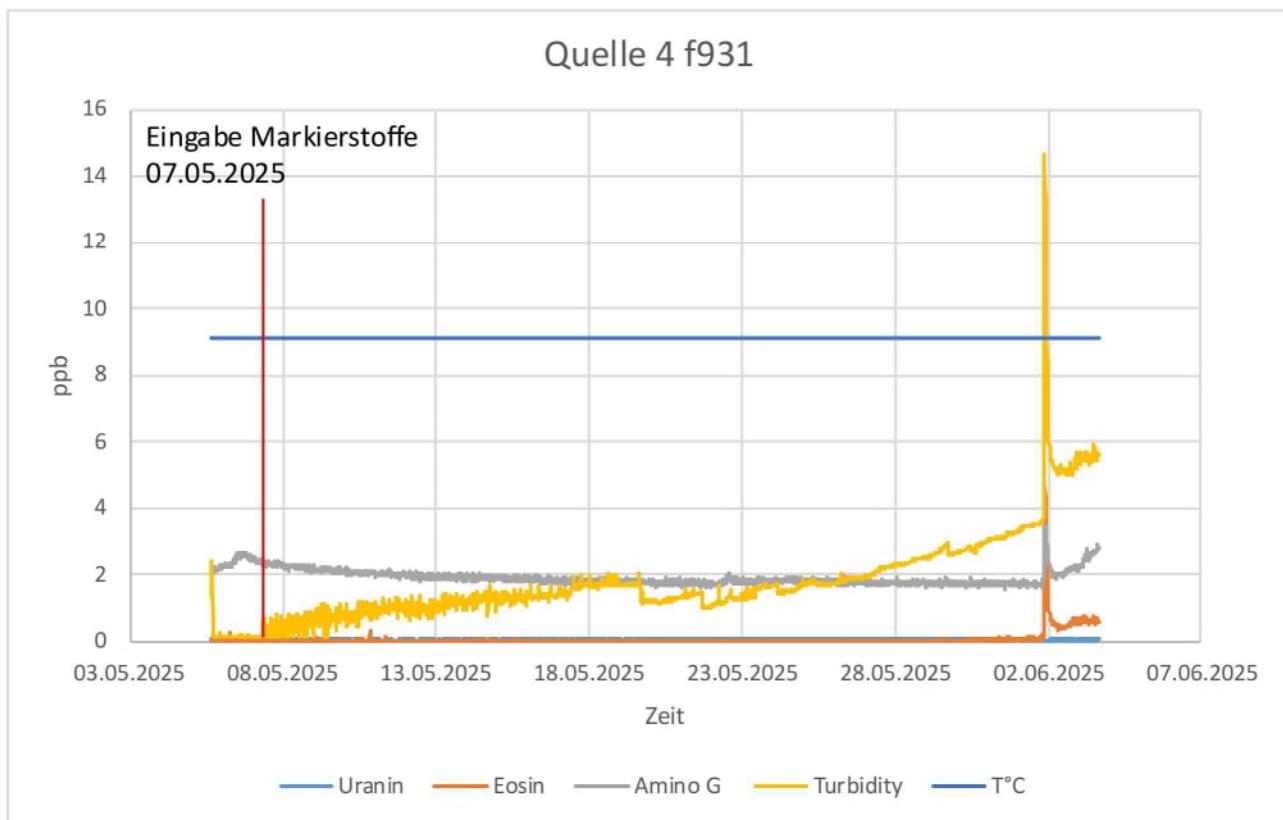
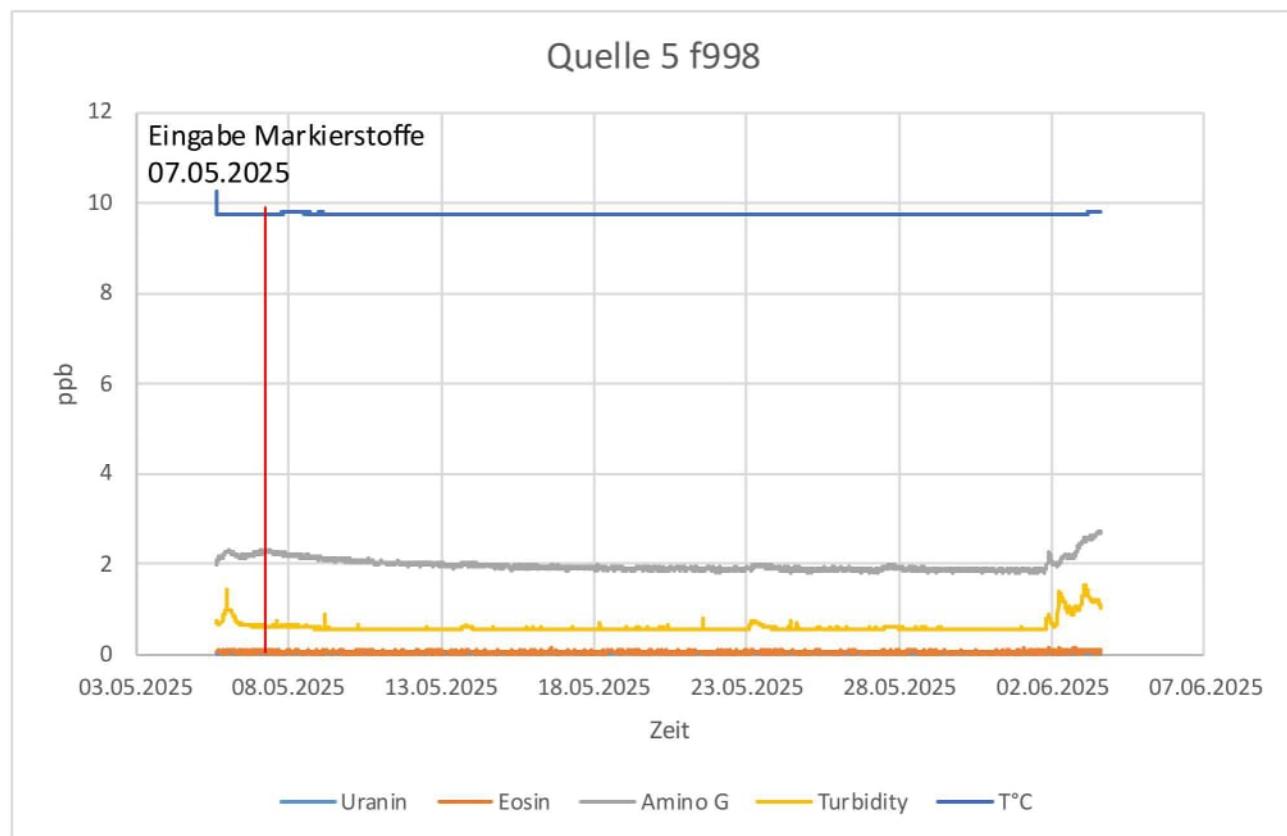
In den Thalquellen konnten mittels Fluorometern keine Markierstoffe detektiert werden. Die Messergebnisse sind in den nachfolgenden Graphen festgehalten.

Nach den Niederschlagsereignissen wurde meist ein kurzfristiger Anstieg von Trübung und Amino G bei den einzelnen Messgeräten aufgezeichnet. Dies ist ein Artefakt, der durch eine Überlagerung der Spektren zustande kommt, auf welche Amino G und die Trübung kalibriert sind. Dass dies hier der Fall ist, lässt sich anhand des Messzeitraums vor der Eingabe der Markierstoffe belegen.

Von den beiden eingegebenen Farbstoffen wurde keiner im Messzeitraum durch die Fluorometer detektiert.

Nach den stärkeren Niederschlagsereignissen wurde meist ein kurzfristiger Anstieg von Trübung und Amino G und Eosin bei einzelnen Messgeräten detektiert. Die Spektren, auf welche Amino G und Trübung kalibriert sind, überlagern sich. Deshalb kommt es bei stärkeren Niederschlagsereignissen, welche eine Trübung des Wassers hervorrufen, häufig zu einer scheinbaren Detektion des Farbstoffes Amino G. Dabei

handelt es sich allerdings um ein Artefakt. Dies lässt sich auch anhand des Messzeitraums vor der Eingabe der Markierstoffe belegen. Ein ähnlicher Zusammenhang besteht auch zwischen dem Eintrag von organischem Material und dem Markierstoff Eosin, welcher bei dem Markierversuch nicht eingegeben wurde.

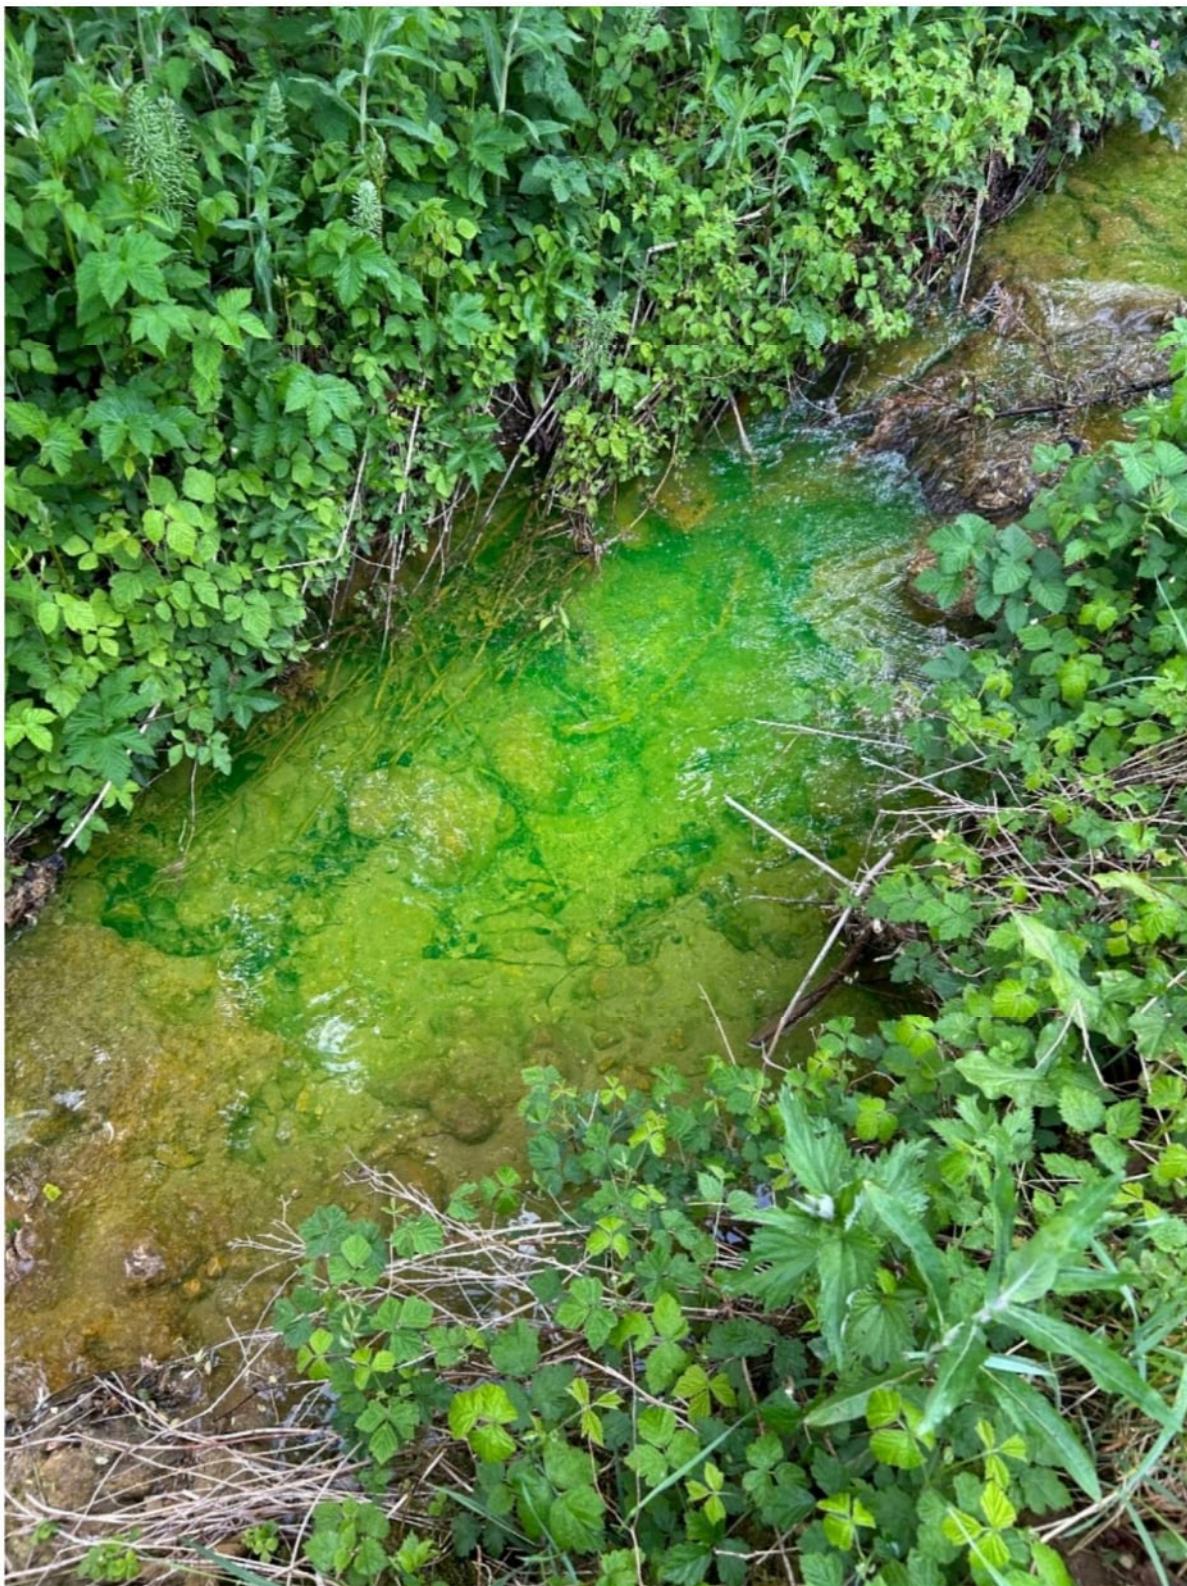
Der Markierstoff Uranin wurde am 09.05.2025 um 7:30 Uhr, 42 Stunden nach der Impfung, im Aleutenbach bei Tecknau gesichtet. Der Standort der Sichtung ist 1.75 km von der Eingabestelle entfernt. Die Fliessgeschwindigkeit von der Eingabe des Markierstoffs Uranins bis zur Sichtung beträgt rund 42 m/h.

Abbildung 3 Sichtung Uranin im Aleutenbach bei Tecknau. Koordinaten: 2634137 / 1254938.

Der Markierstoff wurde allerdings am 09.05.2025 um 7:30 Uhr, 42 Stunden nach der Impfung, im Aletenbach in Tecknau gesichtet. Der Standort der Sichtung ist 1.75 km von der Eingabestelle entfernt, wodurch eine mittlere Fliessgeschwindigkeit von ca. 42 m/h resultiert.

Von der Eingabestelle 1 (Uranin) besteht eine direkte Verbindung zum Einzugsgebiet des Aletenbachs in Tecknau. Durch die grosse Färbkraft des Markierstoffs Uranin war dieser im Bach gut sichtbar.
