4466 Ormalingen, Überarbeitung Grundwasserschutzzonen Thalquellen

Hydrogeologischer Bericht zum Markierversuch Thalquellen (66.1.A-66.5.A)

Auftraggeber	Einwohnergemeinde Ormalingen, Hauptstrasse 65, 4466 Ormalingen	
Planer	GRG Ingenieure AG, Kletenweg 31, 4460 Gelterkinden	
Bericht Nr. PNP	479783.0001	(Version: 2.0)
Datum	04.08.2025	
Verfasser /-in	Isabel Haas, Lea Bieler

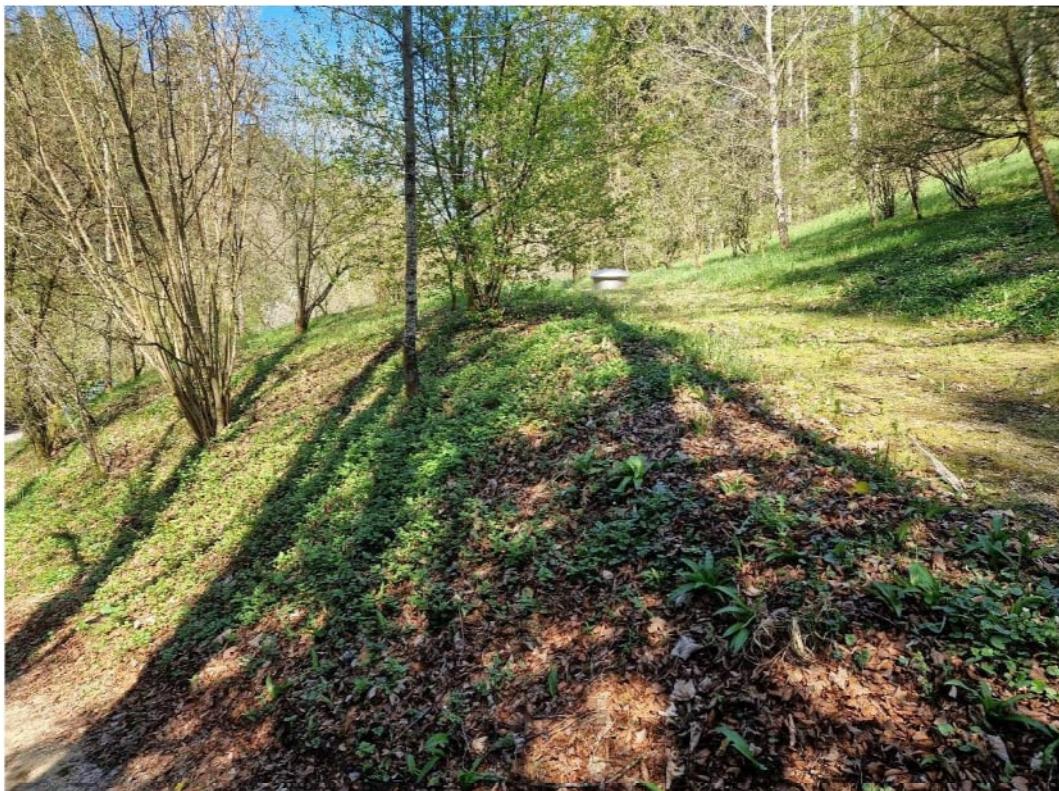
Foto 1: Zentrale Brunnstube / Reservoir der Thalquellen

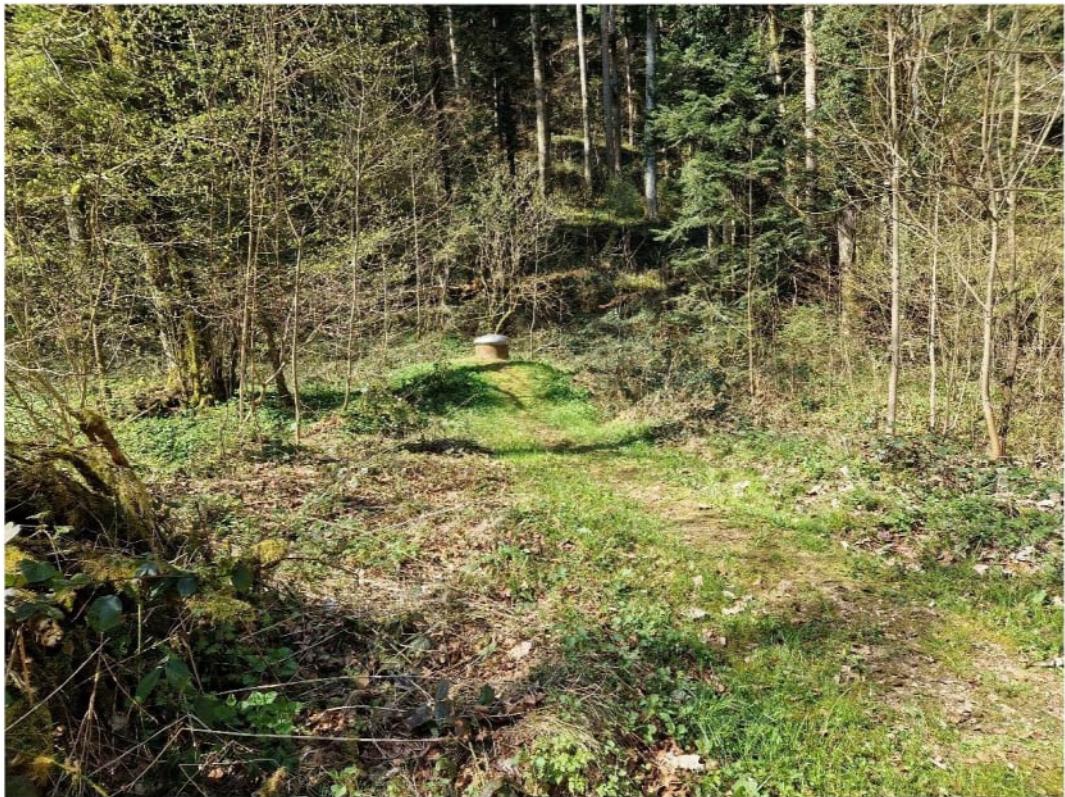
Foto 2: Schacht Quelle 1 (66.5.A)

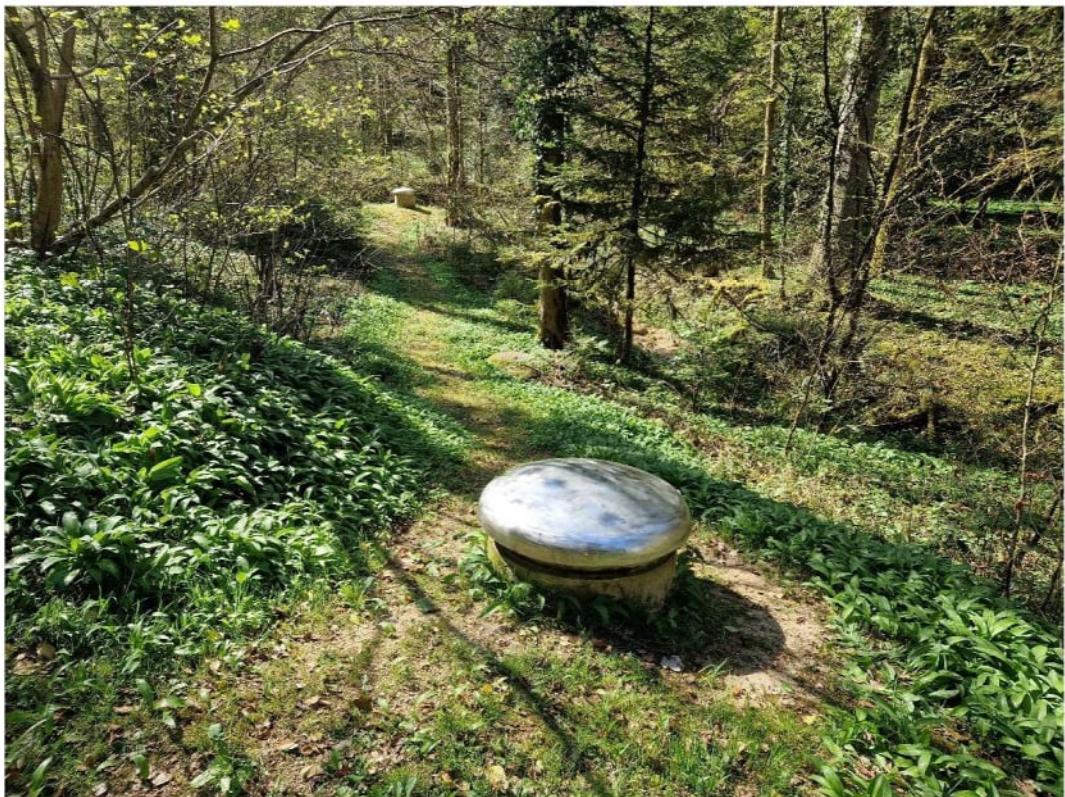
Foto 3: Schacht Quelle 2 (66.4.A) und 3 (66.3.A)

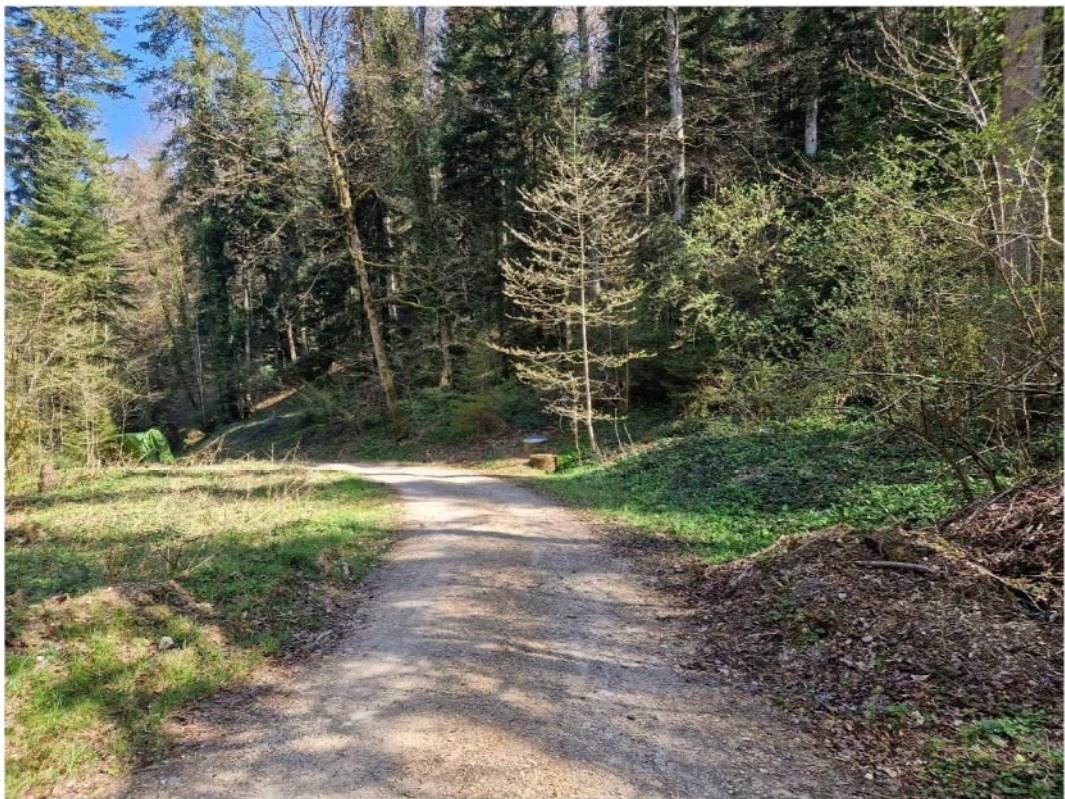
Foto 4: Schacht Quelle 4 (66.2.A)

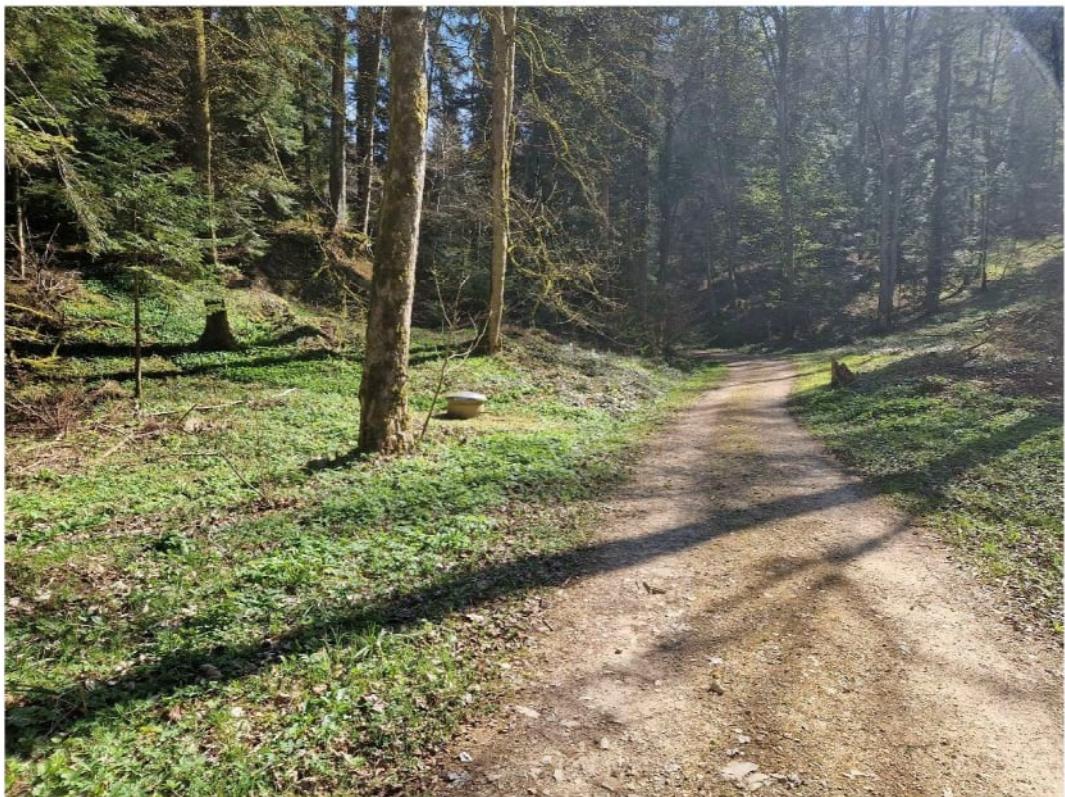
Foto 5: Schacht Quelle 5 (66.1.A)

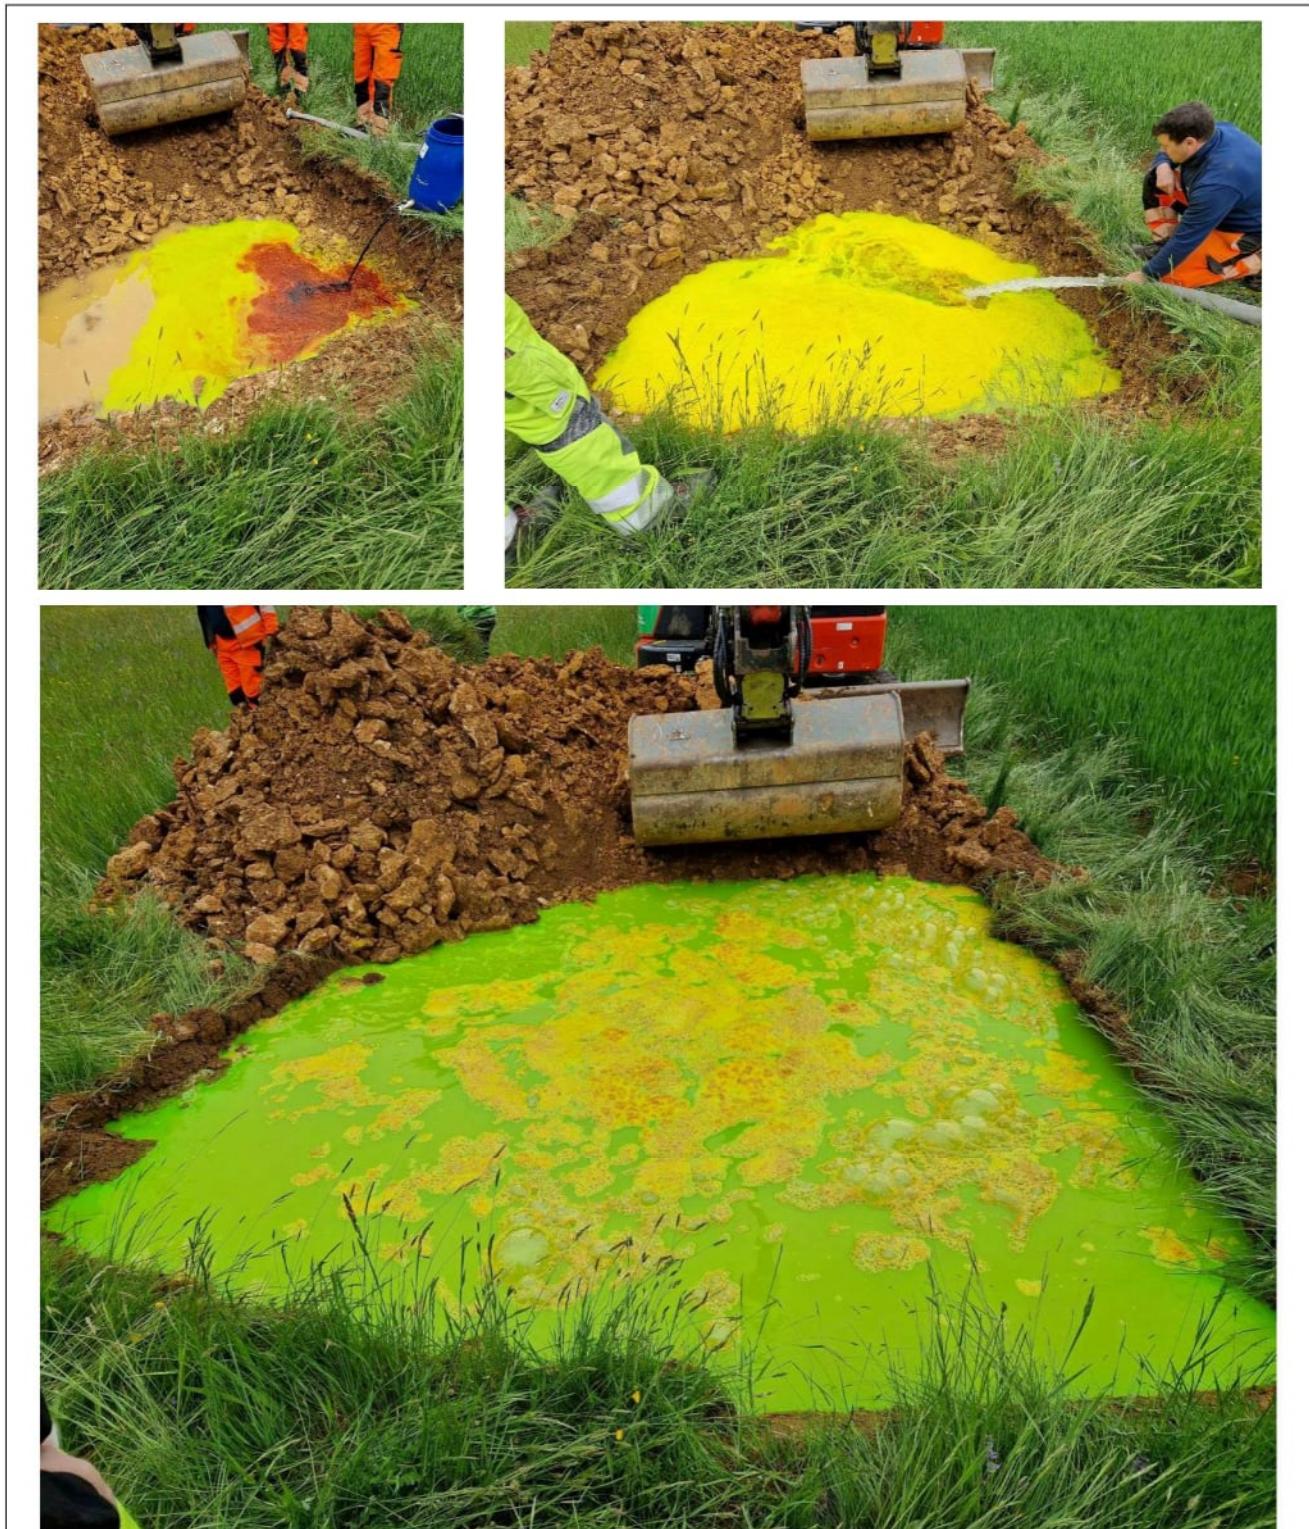
Foto 6 -8 : Eingabe des Markierstoffs Uranin in Eingabestelle 1

des Untergrunds in beiden Sondierungen gering war. Trotzdem wurde im Anschluss in beiden Eingabestellen je ein Farbstoff eingegeben und mit Wasser ab Druckfass nachgespült (vgl. Tabelle 2: und Beilage 10).

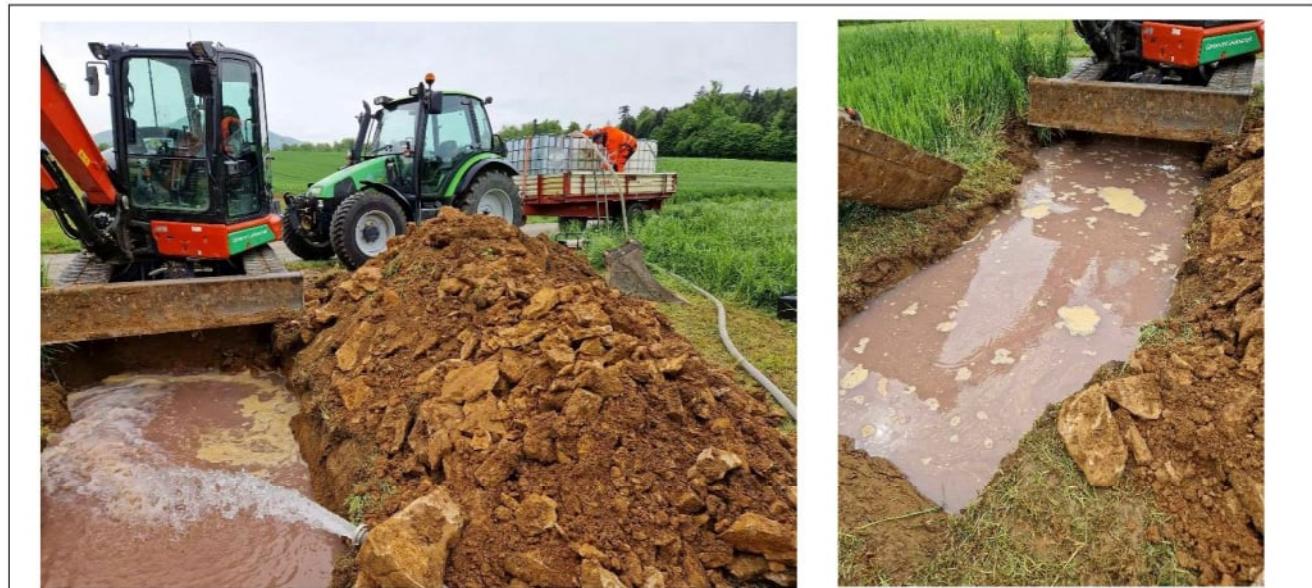
Foto 9 & 10: Einspülung von Wasser in die Eingabestelle 2 und Eingabe des Markierstoffs Amino G

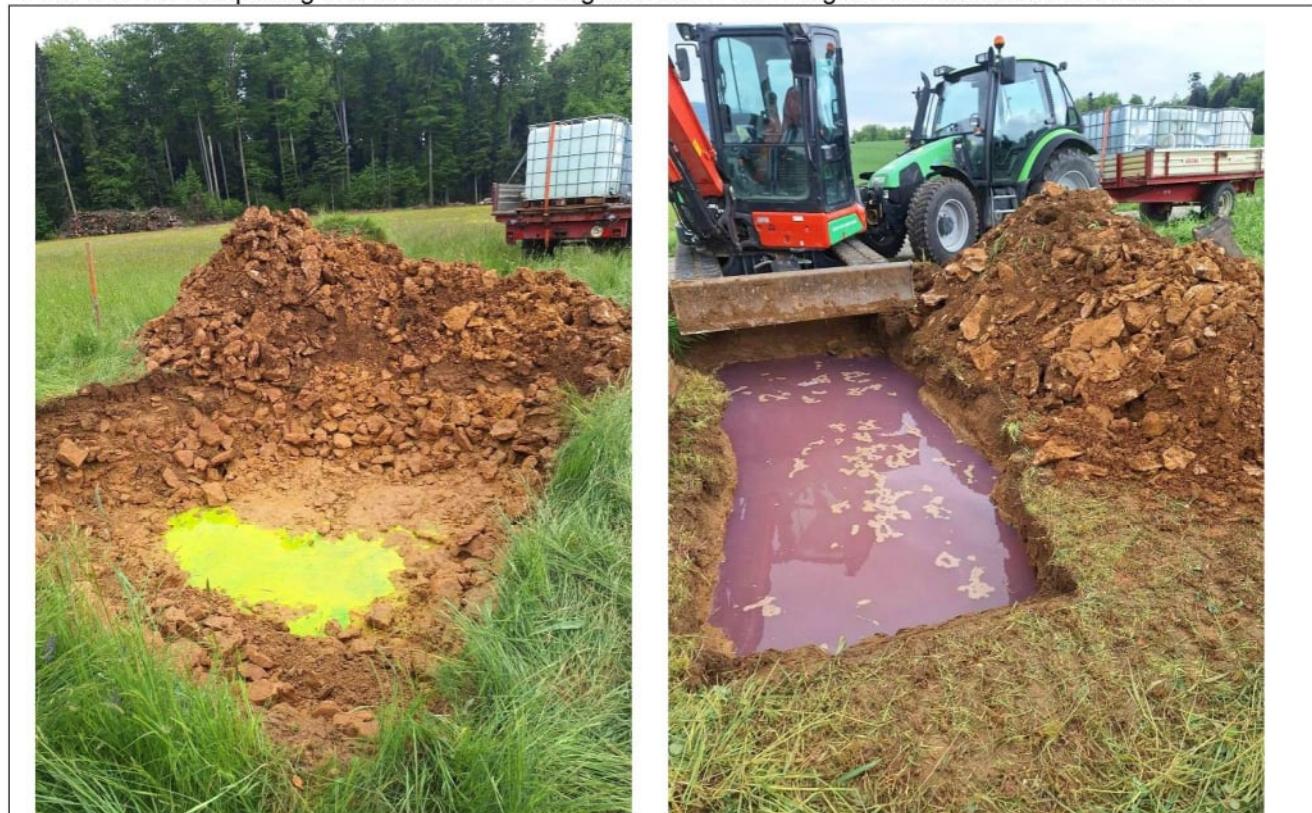
Foto 11: Wasserstand in Eingabestelle 1 beim Nachspülen

Foto 12: Wasserstand in Eingabestelle 2 beim Nachspülen

Am 07.05.2025 wurden 2 Baggertschlüsse bis in den anstehenden Fels (Hauptrogenstein, ca. 0.3 – 0.5 m unter OKT) ausgehoben. Der Abflusstest (Einspülen von wenig Wasser) zeigte, dass die Durchlässigkeit
