4466 Ormalingen, Überarbeitung Grundwasserschutzzonen Thalquellen

## **Hydrogeologischer Bericht zum Markierversuch Thalquellen (66.1.A-66.5.A)**

| Bericht Nr. PNP | 479783.0001 (Version: 2.0) |
| Datum | 04.08.2025 |

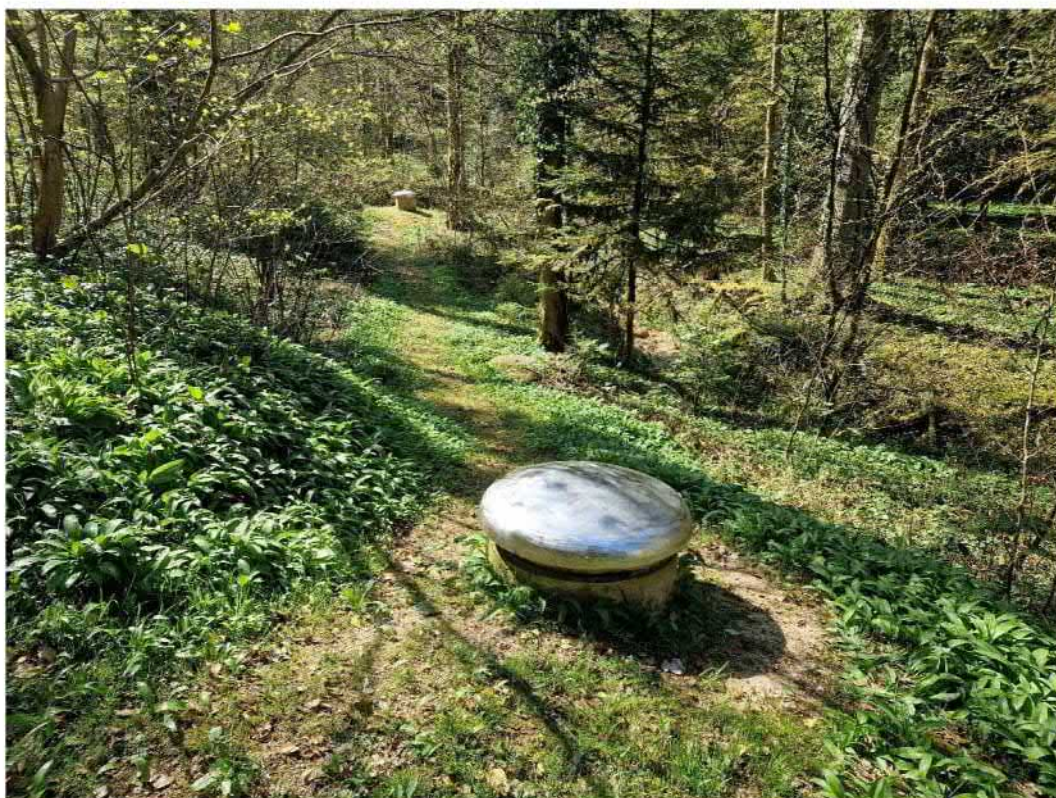
**Foto 3:** Schacht Quelle 2 (66.4.A) und 3 (66.3.A)

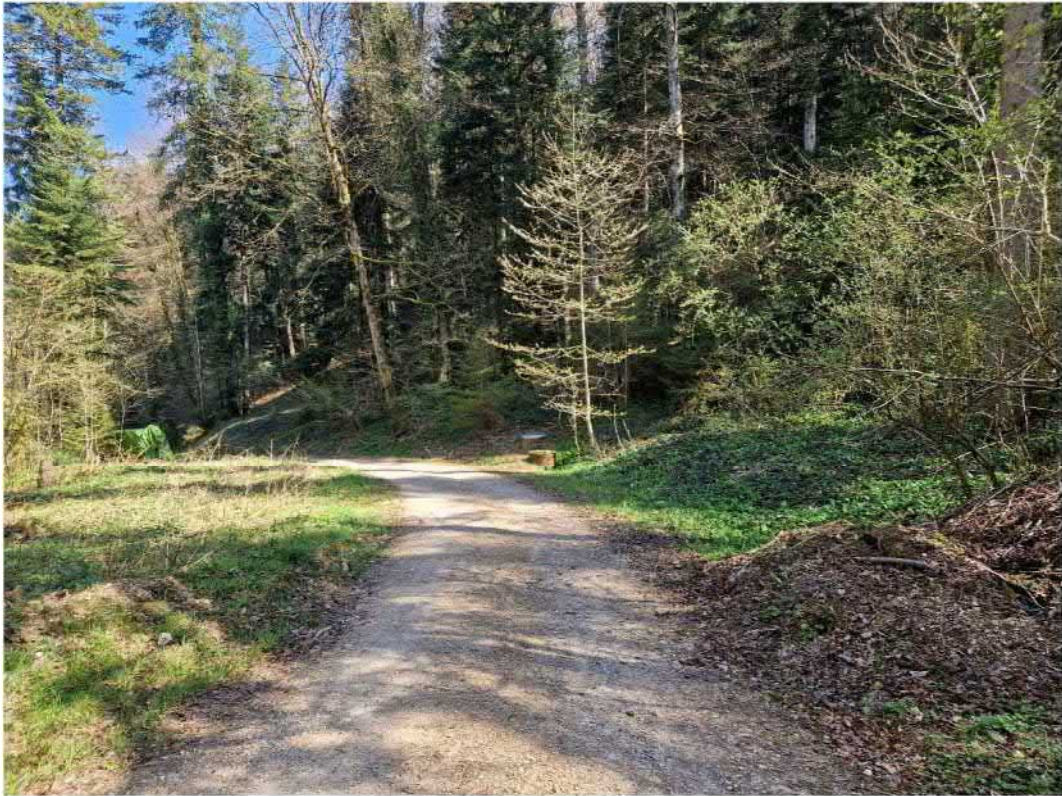
**Foto 4:** Schacht Quelle 4 (66.2.A)

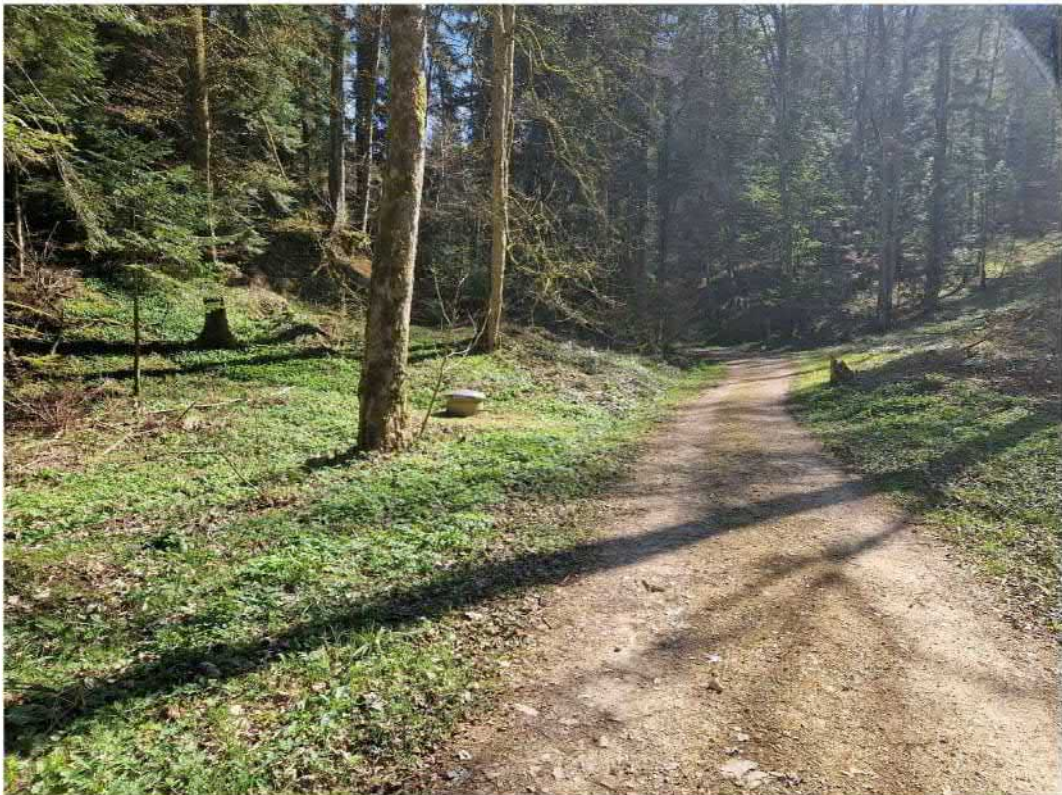
**Foto 5:** Schacht Quelle 5 (66.1.A)

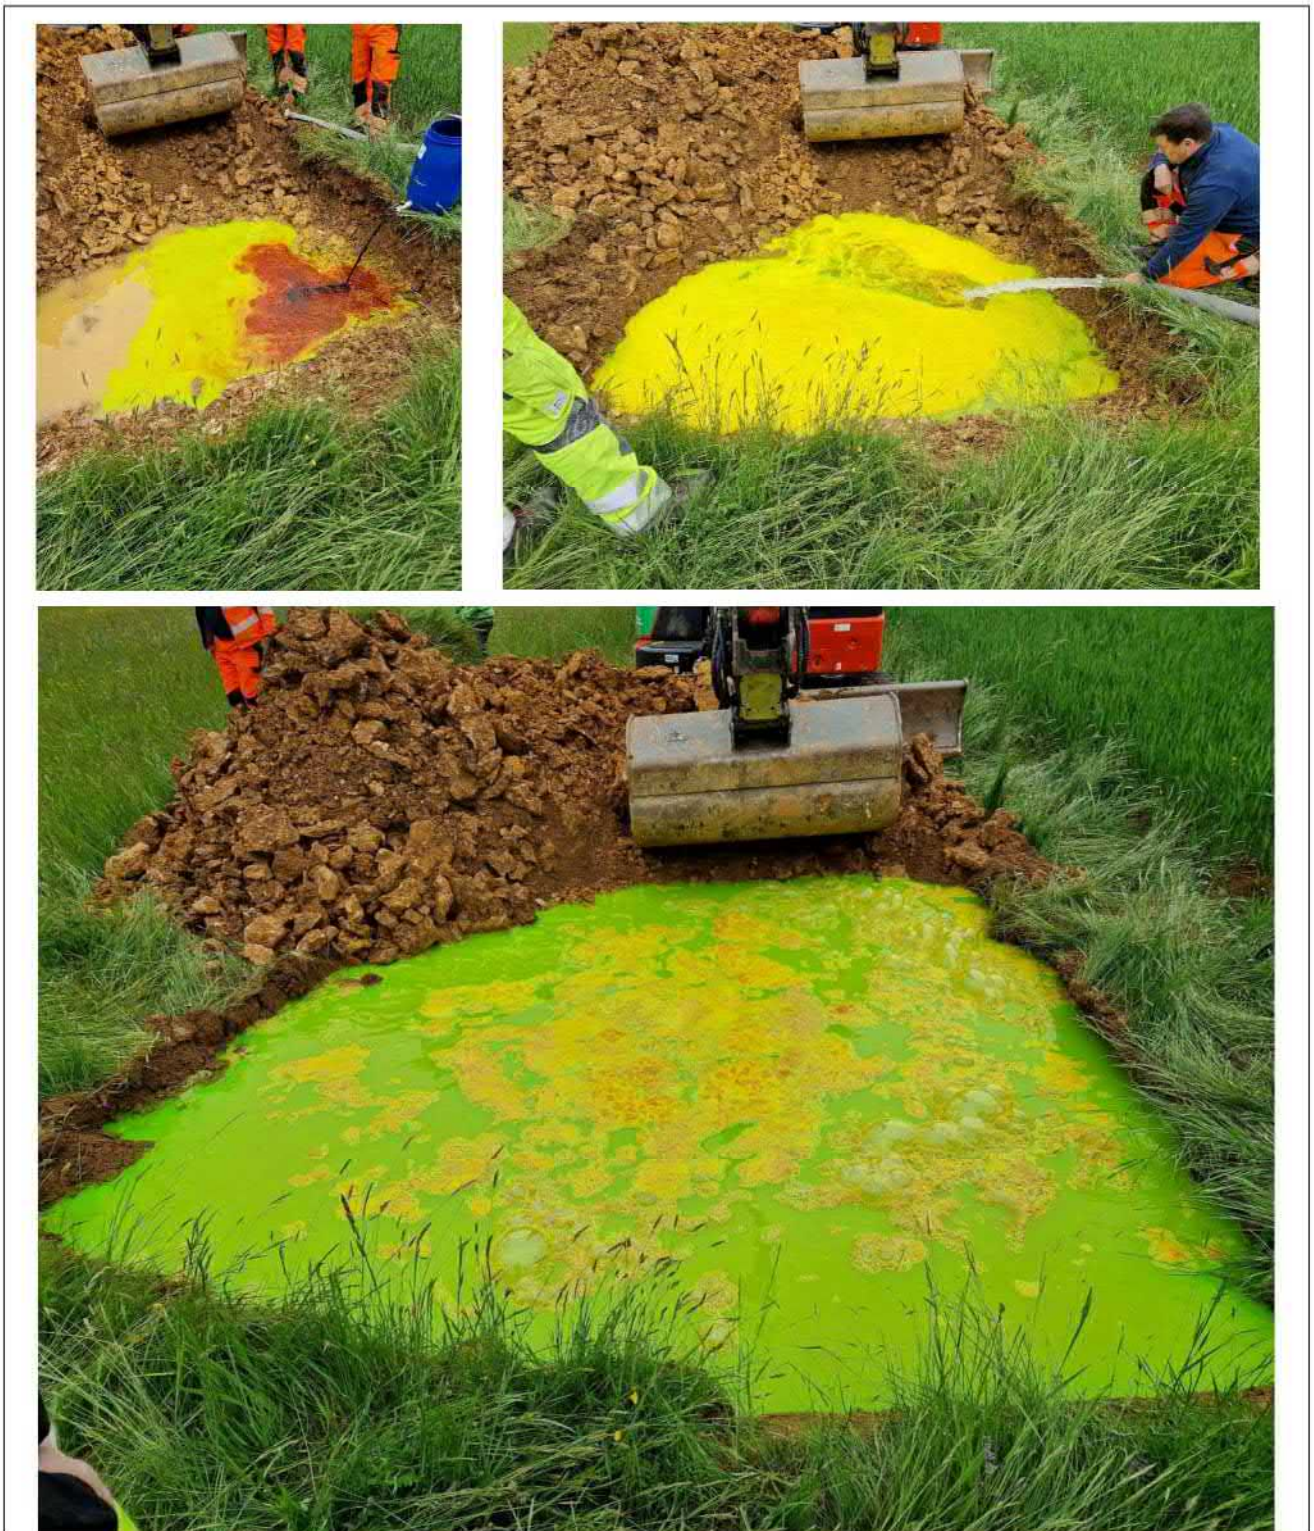
Foto 6 -8 : Eingabe des Markierstoffs Uranin in Eingabestelle 1

Am 07.05.2025 wurden 2 Baggerschlitze bis in den anstehenden Fels (Hauptrogenstein, ca. 0.3 – 0.5 m unter OKT) ausgehoben. Der Abflusstest (Einspülen von wenig Wasser) zeigte, dass die Durchlässigkeit

des Untergrunds in beiden Sondierungen gering war. Trotzdem wurde im Anschluss in beiden Eingabestellen je ein Farbstoff eingegeben und mit Wasser ab Druckfass nachgespült (vgl. Tabelle 2: und Beilage 10).
